**WARMTELIJN BUREAUSTUDIES
T.B.V. WARMTETRANSPORTLEIDING
RIJSWIJK-LEIDEN, DEELTRACÉ
LEIDSCHEMENDAM-VOORBURG –
ZOETERWOUDE (LOT) (S.009214.01)
Historisch onderzoek Milieu**

**Projectleider Bodem en
Grondzaken**

Dit rapport beschrijft het milieutechnisch vooronderzoek.

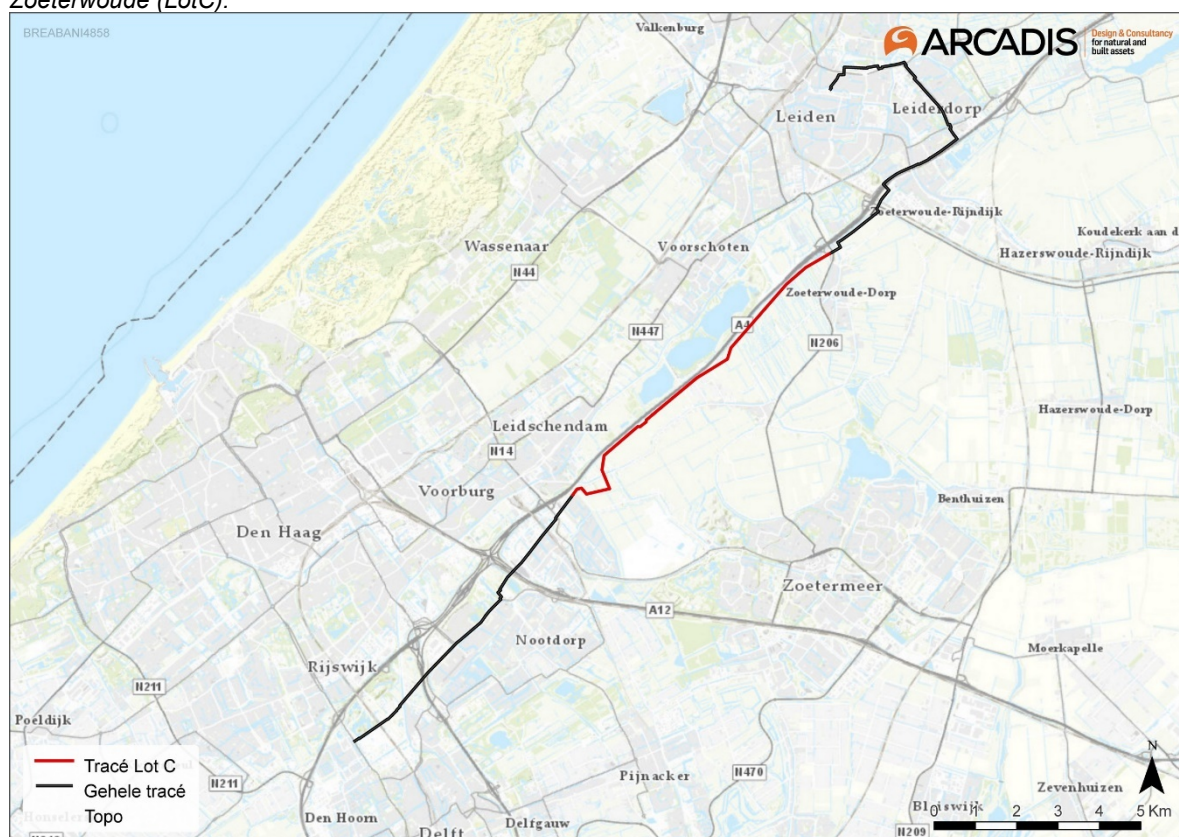
Figuur 1 Globale ligging van de warmtetransportleiding Rijswijk-Leiden, deeltracé Leidschendam-Voorburg – Zoeterwoude (LotC).

Binnen dit project wordt een warmwatertransportleiding aangelegd vanaf Rijswijk naar Leiden, deeltracé Leidschendam-Voorburg-Zoeterwoude (LotC). De globale ligging van het tracé is weergegeven in figuur 1.

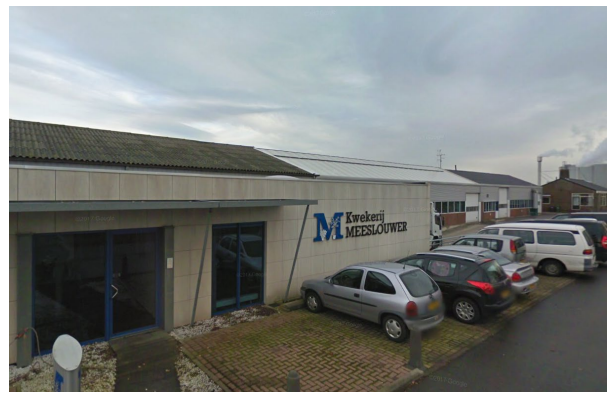
Figuur 3d Potplantenkwekerij Meeslouwer op ca. 60 meter van het tracé.

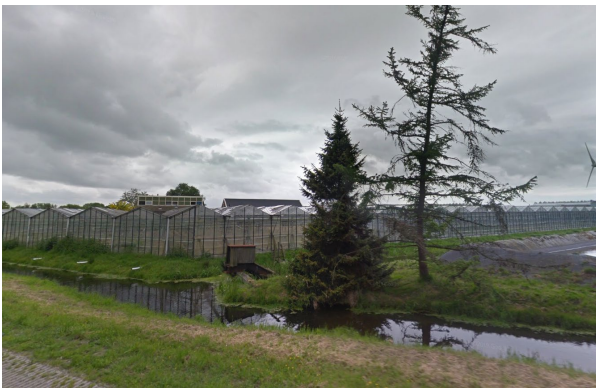
Figuur 3d Glastuinbouw bij Zoeterwoude op ca. 150 meter van het tracé

Het tracé loopt globaal vanaf de afslag 8 van de A4 bij Leidschendam, noordoostelijk langs de A4 door de o.a. de Grote Westeinder polder richting Zoeterwoude. Het tracé doorkruist voornamelijk landbouwpercelen en gaat dicht langs glastuinbouw.
