Effect van inploegen buisleidingen op de gebruikswaarde van de bodem

Praktijkproef 28" stalen VPS leiding te Sliedrecht

projectnummer 0475624.100
Definitief revisie 00
28 maart 2024

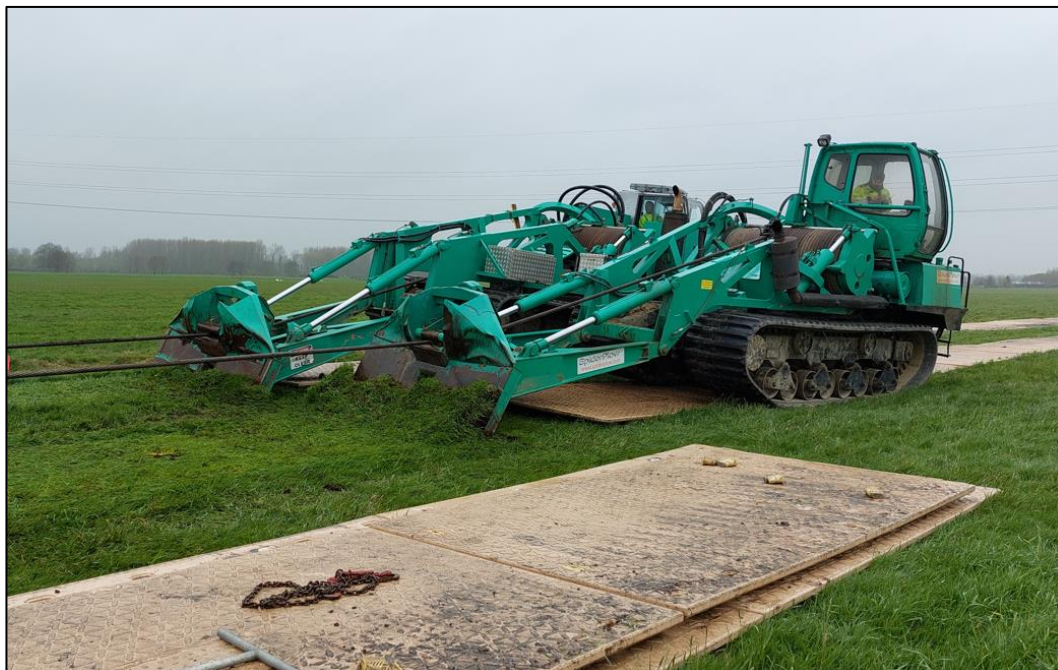
Figuur 3-2: Twee rupsvoertuigen met lier. Door het oprollen van de staalkabels trekt deze de ploeg naar zich toe.

Voor het inploegen van de leidingen worden twee machines gebruikt, de ploeg (figuur 3-1) en een lier (figuur 3-2 t/m 3-4) voor het opwekken van de trekkracht. De methode kan zowel worden gebruikt voor het intrekken van kunststof of stalen buisleidingen.

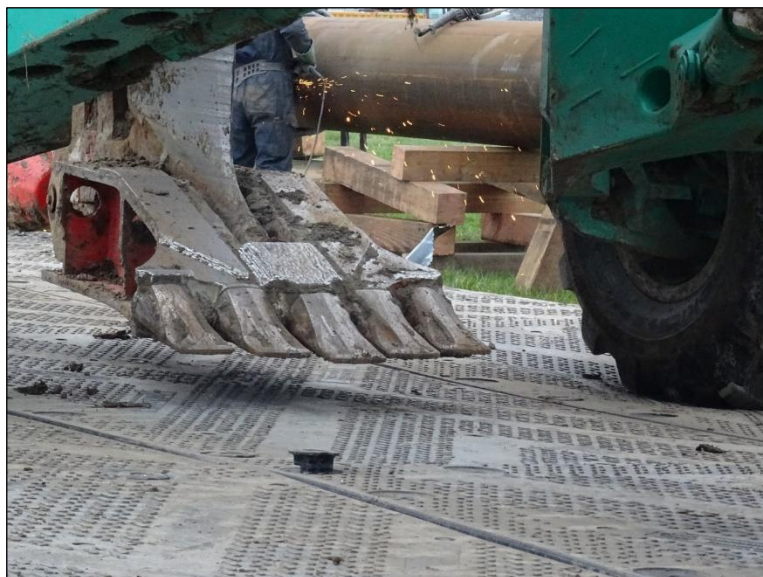
Figuur 3-3: Detail opname ripper shoe, tevens is onderste deel zwaard te zien (bron: Deltares, Inploegen grote diameter Leidingen).

De trekkop is vastgemaakt aan een zogenaamd zwaard, waarmee de grond (verticaal) wordt losgesneden. Dit zwaard is voorzien van een ‘ripper shoe’ (zie Figuur 3-5), die de grond horizontaal doorsnijdt. Vervolgens kan de leiding in de grond worden getrokken. Daarbij wordt de leiding onder een opgegeven helling in de grond getrokken totdat het aanlegniveau is bereikt. Vervolgens wordt de leiding horizontaal verder getrokken.

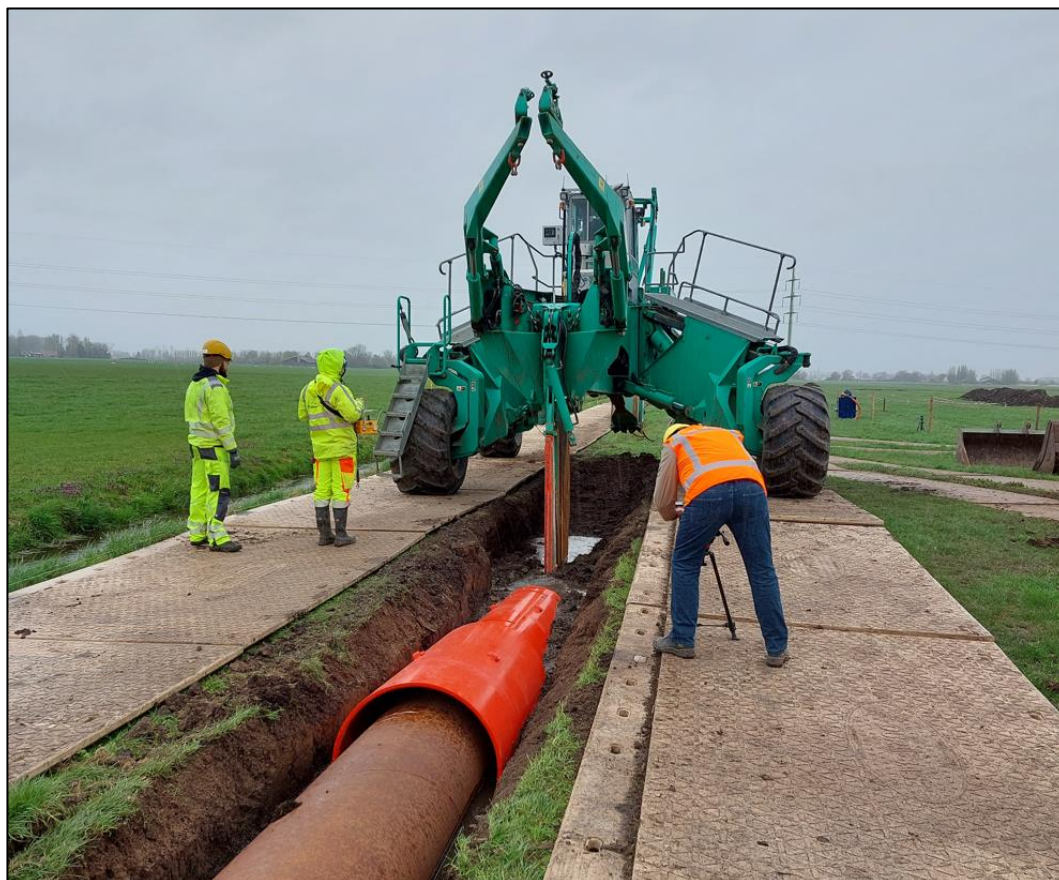
Figuur 3-5: Detail opname torpedo met 28" leiding.

De hoek van de Ripper shoe is instelbaar. De afmetingen van de Ripper shoe zijn niet gedocumenteerd en zijn tijdens de uitvoering bepaald:

- Lengte 1,20 m
- Breedte 0,90 m
- Dikte 0,40 m

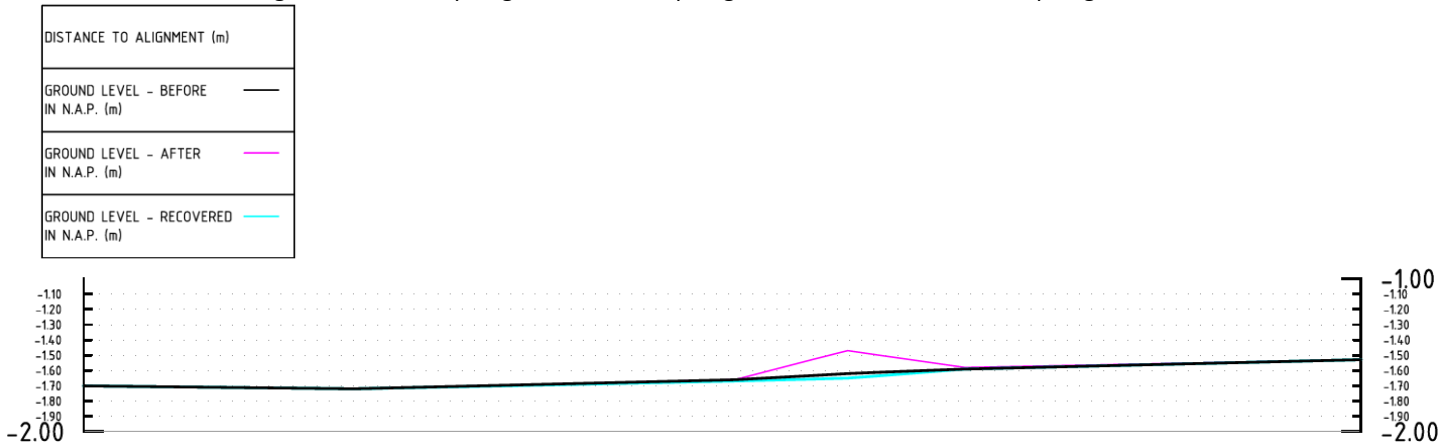
Figuur 5-2 Ligging maaiveld na inploegen en na aanrupsen, 28" leiding

Om de verandering aan het maaiveld te bepalen is op een aantal raaien de maaiveldhoogte gemeten. De resultaten van de gemeten maaiveldligging is in Figuur 5-2 weergegeven. Hierin is de situatie voorafgaand aan het inploegen van de leiding, na inploegen van de leiding en na het verdichten van de grond (aanrupsen met hydraulische graafmachine) verwerkt. Tevens zijn de resultaten verwerkt op tekening in bijlage 2.

Uit de landmeetkundige opname is gebleken dat de grond bij het inploegen van de 28" VPS leiding over een breedte van ca. 1,5 meter ca. 0,10-0,20 m omhoog is gekomen. In vergelijking met de in januari uitgevoerde proef met de 24" leiding was de opbolling nu duidelijk minder. Bij de 24" leiding kwam de grond over een breedte van 2,5 meter omhoog met ca. 0,25-0,30 m. De reden van de beperkte opbolling moet worden gezocht in het feit dat bij het inploegen van de 28" VPS leiding composiet rijplaten als rijbaan voor de ploegmachine zijn aangebracht. Deze zijn op beperkte afstand (spoorbreedte) van elkaar (1,5 m) aanbracht, dusdanig dat de ploeg zich binnen de twee rijstroken kon voortbewegen. Het gewicht van de ploegmachine op de platen heeft een dusdanige tegendruk op de ondergrond gegeven, dat daardoor de opbolling van de grond beperkt is gebleven.

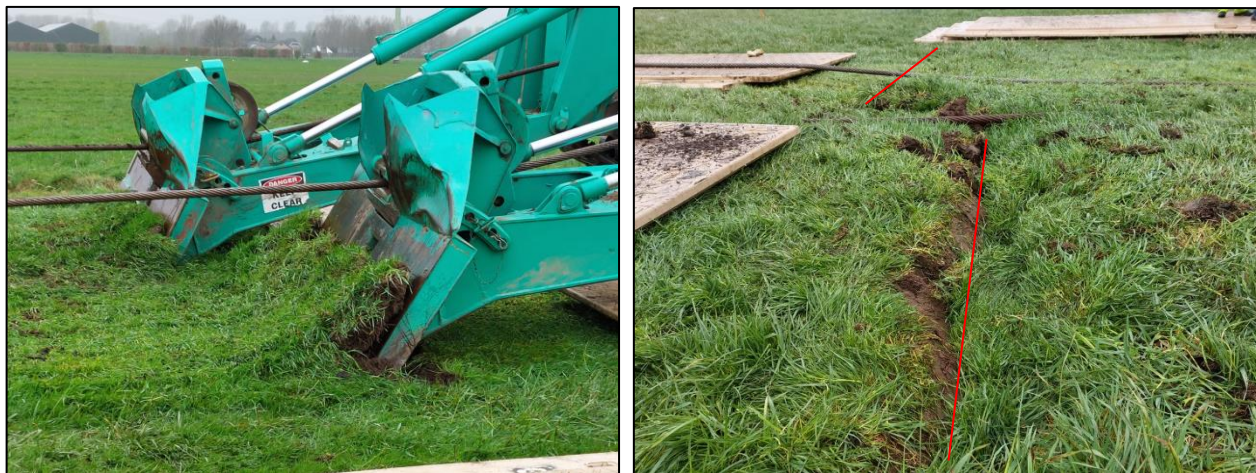
Figuur 5-3: Liervoertuigen bij intrekken 28 inch leiding

Tijdens het omhoog trekken van de bladen uit de grond reden de liervoertuigen iets vooruit. Hierdoor viel de grond goed terug in het oorspronkelijke bodemprofiel. De schade bleef hierdoor dan ook zeer beperkt, zie figuur 5-3.

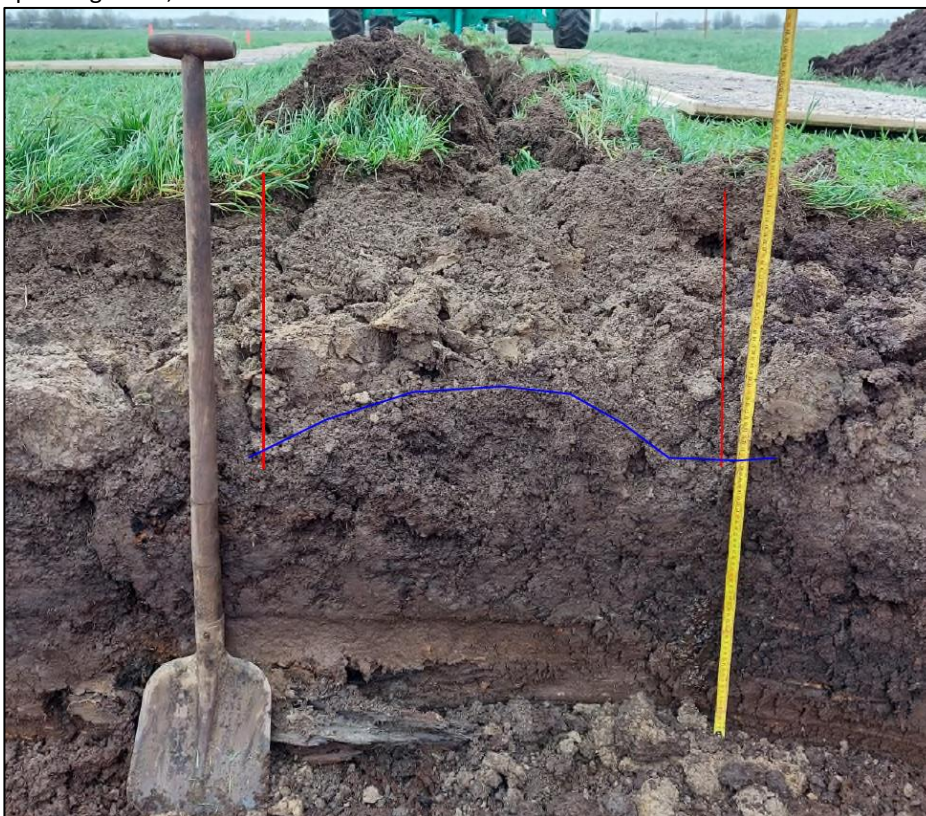
Figuur 5-4: Profielkuil – bodemprofiel tot 1,00 m -mv

Na het graven van een profielkuil is gebleken dat op een diepte van ca. 0,40 m -mv een verstoring zichtbaar is over een breedte van 0,60 m (blauwe lijn). Op de grens van de matige zware klei en het half veraarde veen is een opbolling zichtbaar van 0,12 m (blauwe lijn). In het half veraard veen wat op een diepte van 0,60-0,70 m -mv overgaat in onveraard veen, is nagenoeg geen verstoring door de ploeg waar te nemen.

In vergelijking met de in januari uitgevoerde proef is een verstoring op het grensvlak van matig zware klei naar half veraard veen opgenomen van 0,60 meter breed met een opbolling van 0,10-0,15 voor de 24"leiding. Voor de 12"leiding was dit over een breedte van 0,45 meter een opbolling van 0,07 meter.

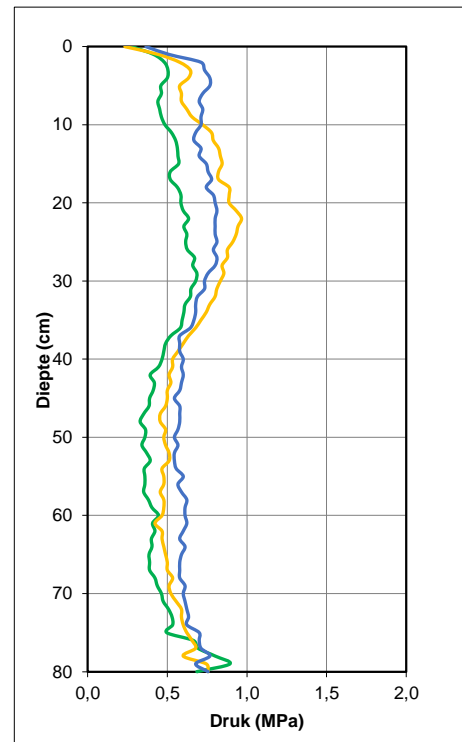
0-meting buiten rijplaten	Blauw
Sondering onder rijplatenbaan	Grijs

Alle 0- metingen	Blauw
Op sleuf	Groen
Naast de sleuf	Geel

Figuur 5-7: Indringingsweerstand gemeten onder rijplatenbaan en presentatie alle gemiddelde waarden

Onderstaand worden gegevens van het handsonderen gepresenteerd. In de linker grafiek wordt het verschil van onder de rijplatenbaan versus een 0-meting gepresenteerd en in de rechter grafiek de gemiddelde waarden van 0-meting, sleuf en 0,70 m naast sleuf.

De linker grafiek laat zien dat er onder de rijplatenbaan geen bodemverdichting is gemeten. Wel moet opgemerkt worden dat de proef kleinschalig is opgezet en dat wanneer een leidingtracé wordt aangelegd aanzienlijk meer transporten plaatsvinden.

Rechts geeft de gemiddelde waarden aan van alle gemeten handsonderingen. Zoals bovenstaand reeds beschreven bij figuur 5-6, kan ook hier gesteld worden dat op de sleuf een lagere indringingsweerstand is gemeten tot 0,30 m ten opzichte van de 0-meting en dat op 0,70 m afstand van de sleuf in de range van 0,10-0,30 met een minimaal verschil een iets hogere indringingsweerstand is gemeten ten opzichte van de 0-meting.
