PASSENDE BEOORDELING STIKSTOF

Warmtelinq Vlaardingen - Den Haag

Gasunie

8 JANUARI 2021

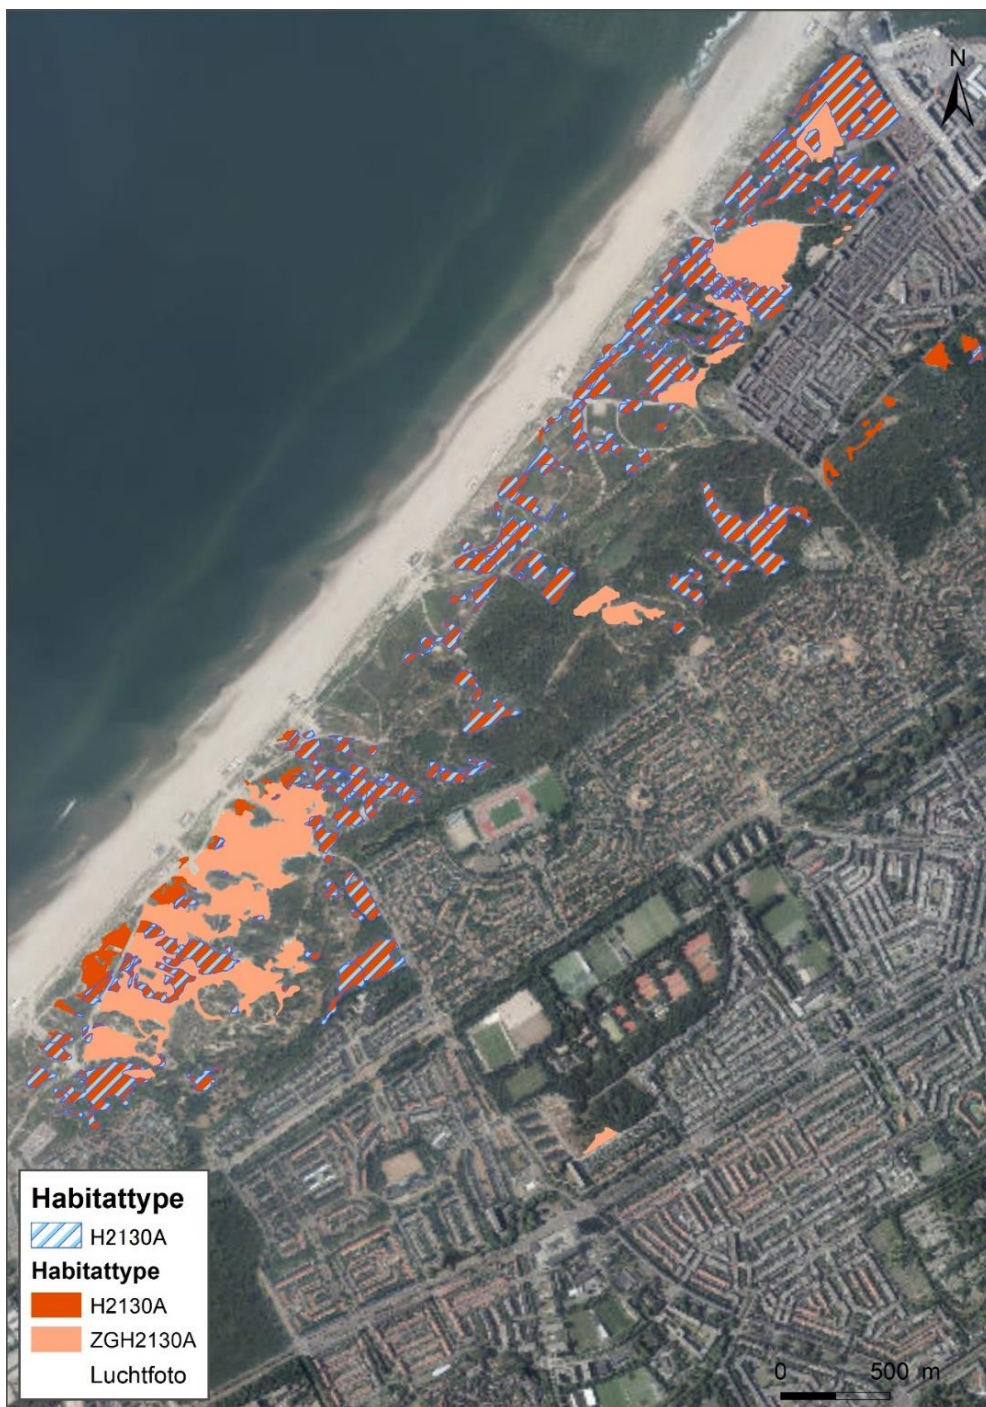
Figuur 4 Verspreiding en uitgevoerde maatregelen Habitattype H2130A Grijs duinen (kalkrijk), Westduinpark & Wapendal.

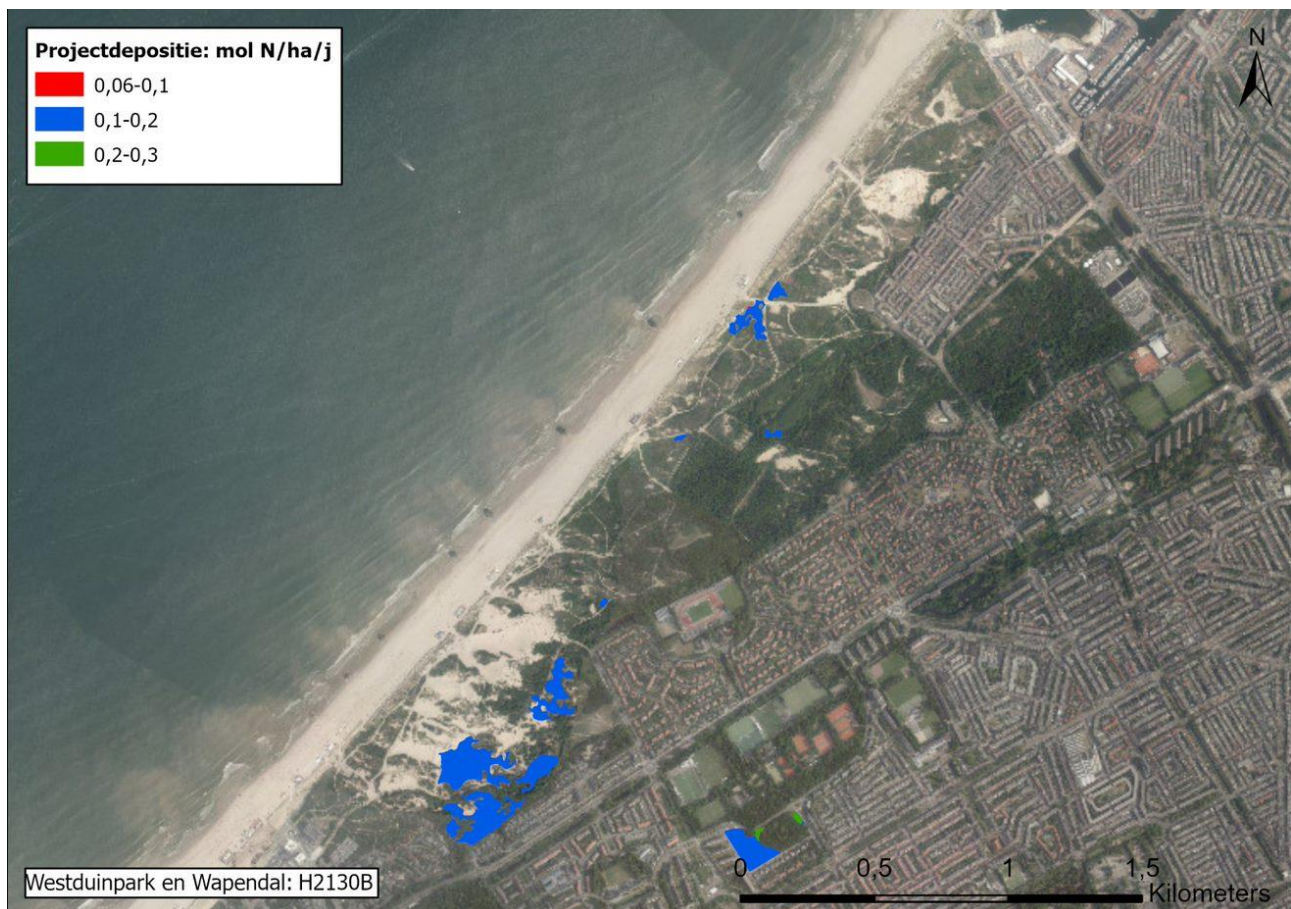
De toename van de stikstofdepositie als gevolg van de aanleg van Warmteling op dit habitatype bedraagt maximaal 0,23 mol N/ha.

Figuur 8 Toename stikstofdepositie op habitatype H2130B Grijze duinen (kalkarm) als gevolg van de aanleg van Warmteling. Westduinpark & Wapendal.

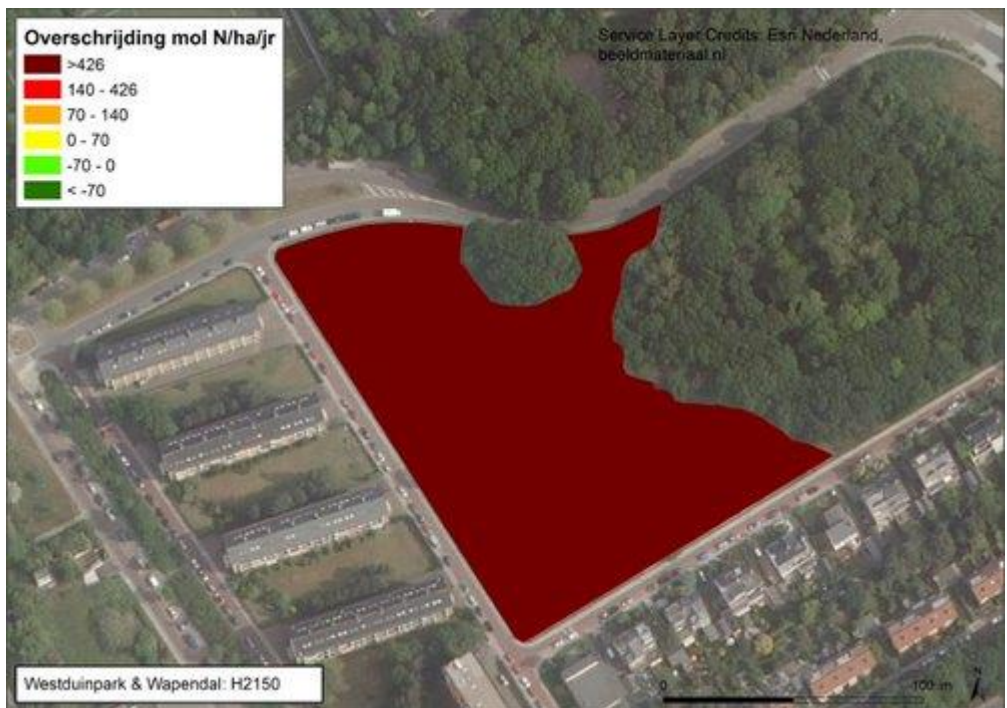
Figuur 9 Mate van overschrijding KDW Habitatype H2150 Duinheiden met struikhei. Westduinpark & Wapendal

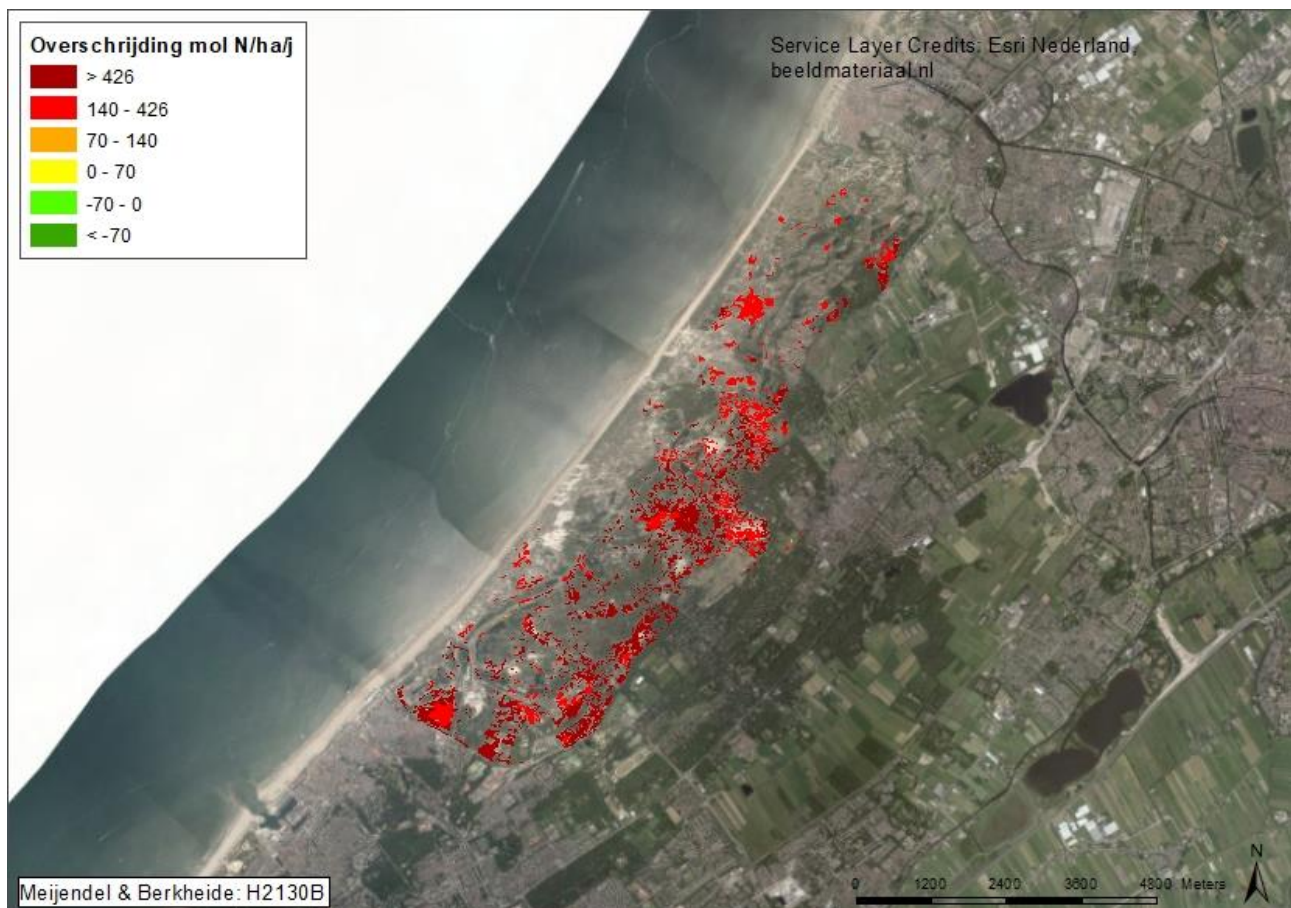
Figuur 22 Mate van overschrijding KDW Habitattypen H2130B Griuze duinen (kalkarm). Meijndel & Berkheide.

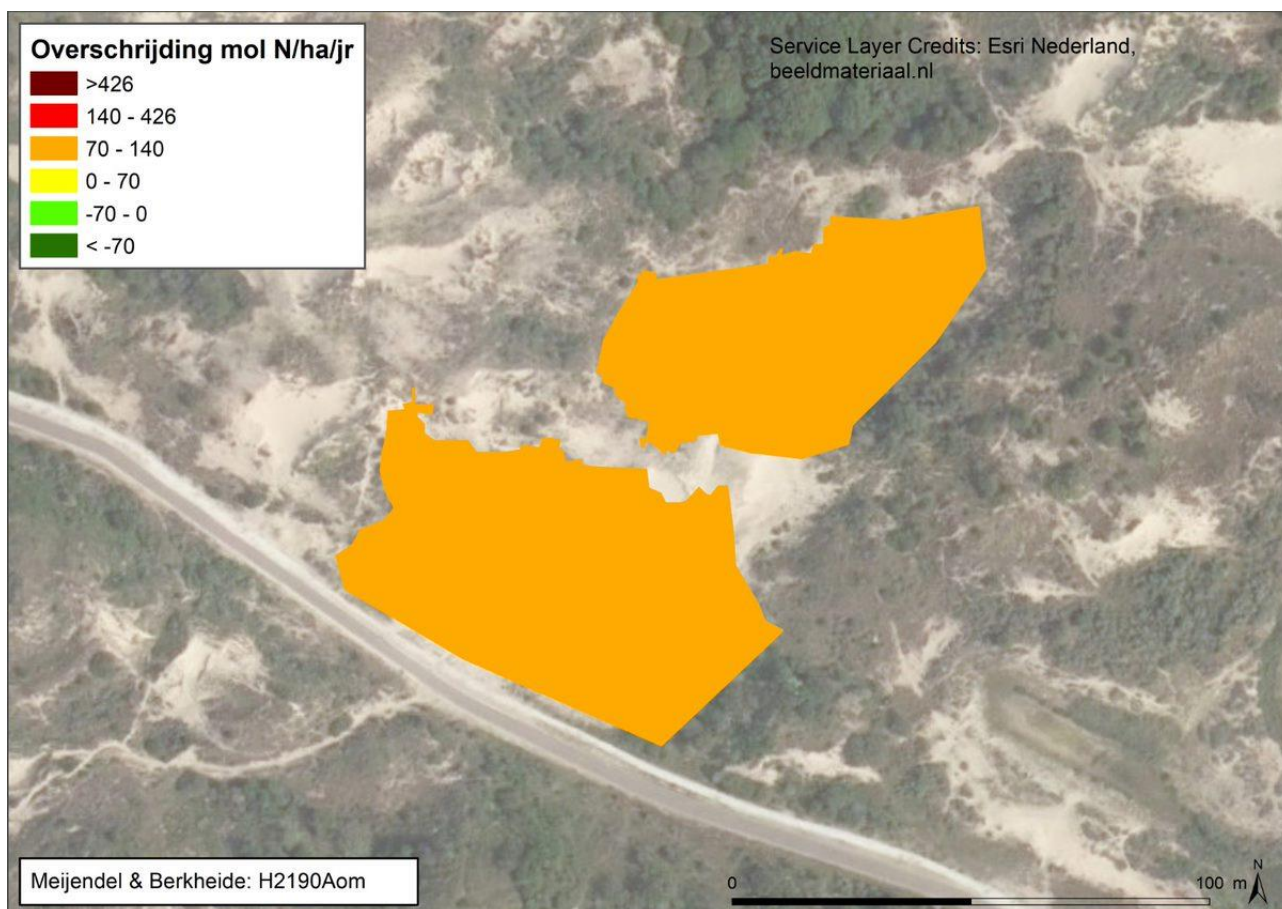
Figuur 29 Mate van overschrijding KDW Habitattype H2190Aom Vochtige duinvalleien (open water, oligo- tot mesotrofe vorm). Meijndel & Berkheide.

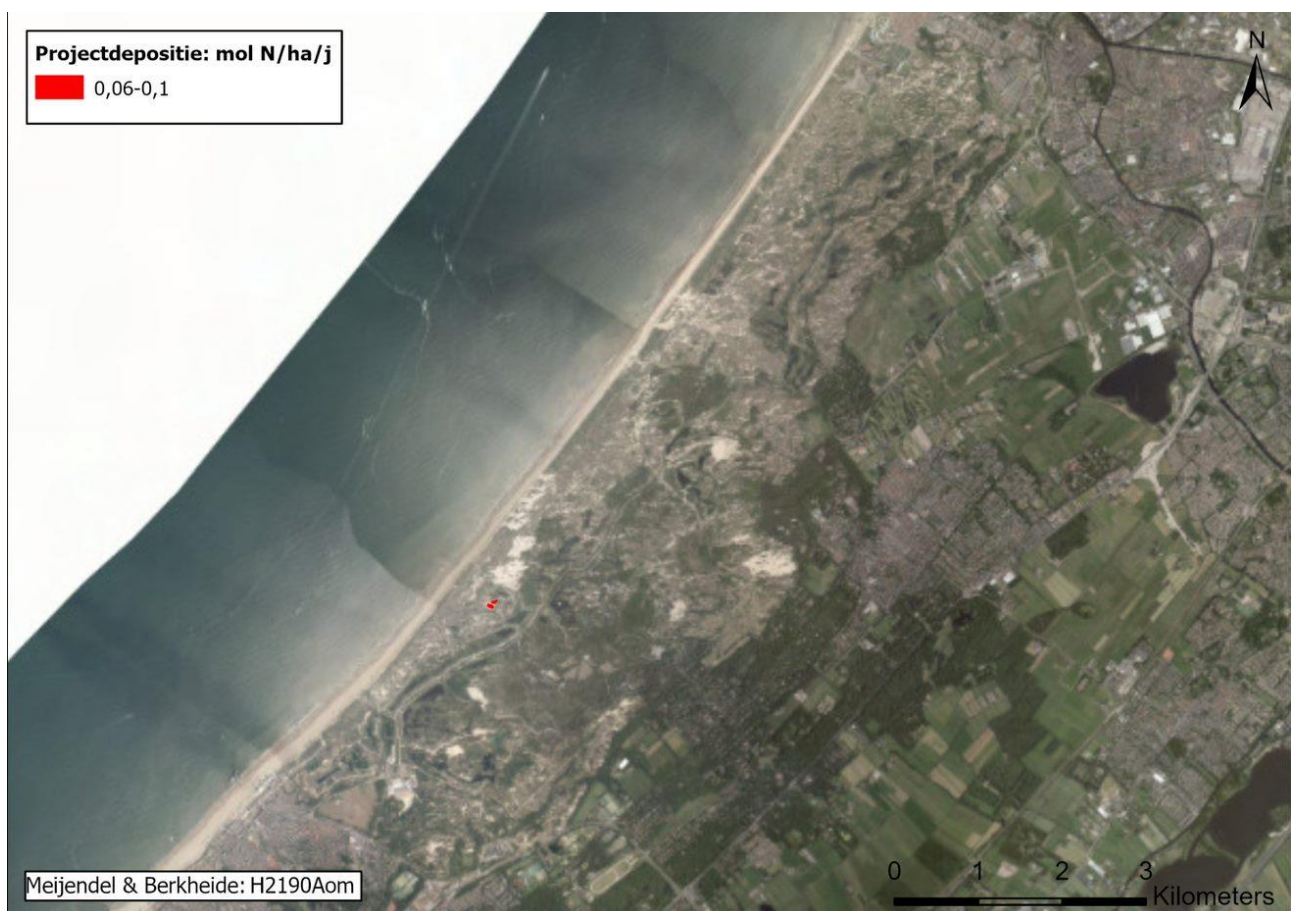
Figuur 30 Toename stikstofdepositie op habitattype H2190Aom Vochtige duinvalleien (open water, oligo- tot mesotrofe vorm) als gevolg van de aanleg van Warmteling. Meijndel & Berkheide

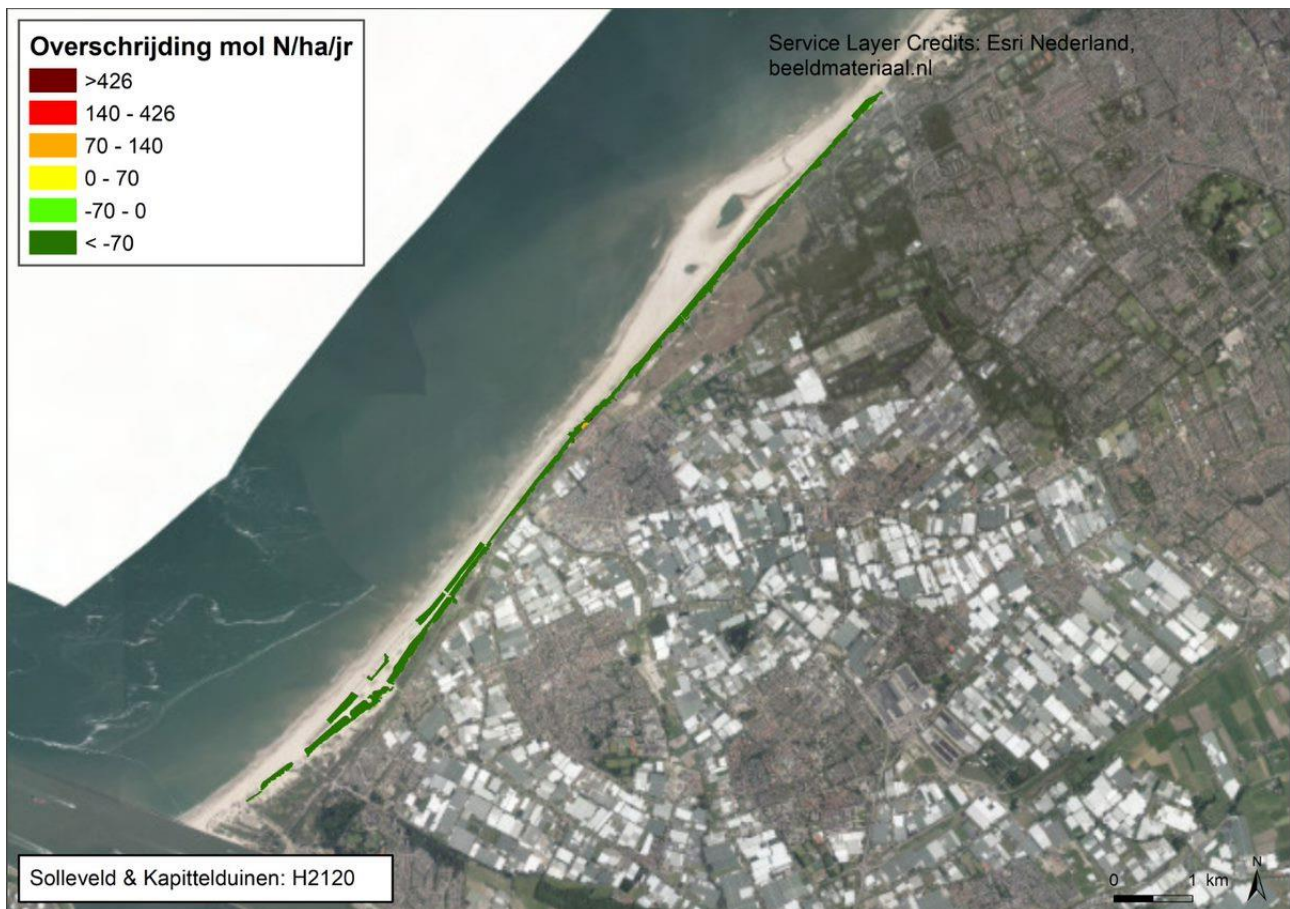
Figuur 32 Mate van overschrijding KDW Habitatype H2120 Witte duinen. Solleveld & Kapittelduinen

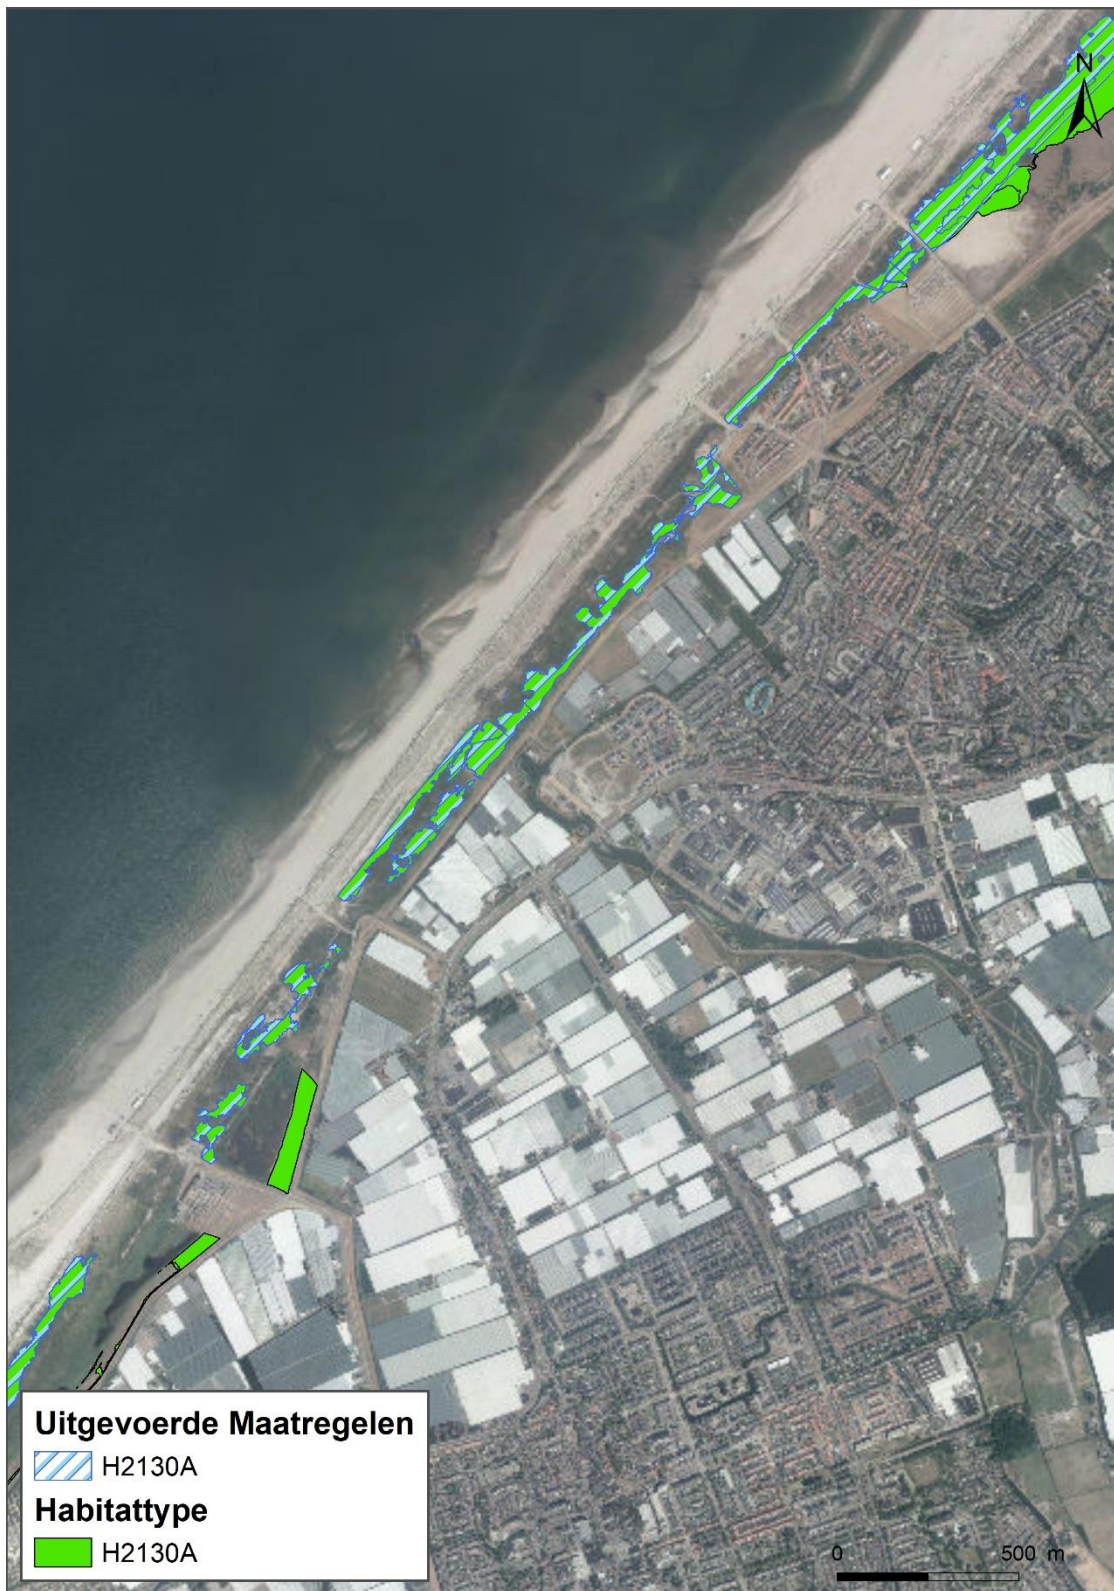
Figuur 35 Verspreiding van uitgevoerde maatregelen Habitattype H2130A Grijze duinen (kalkrijk) (middendeel)

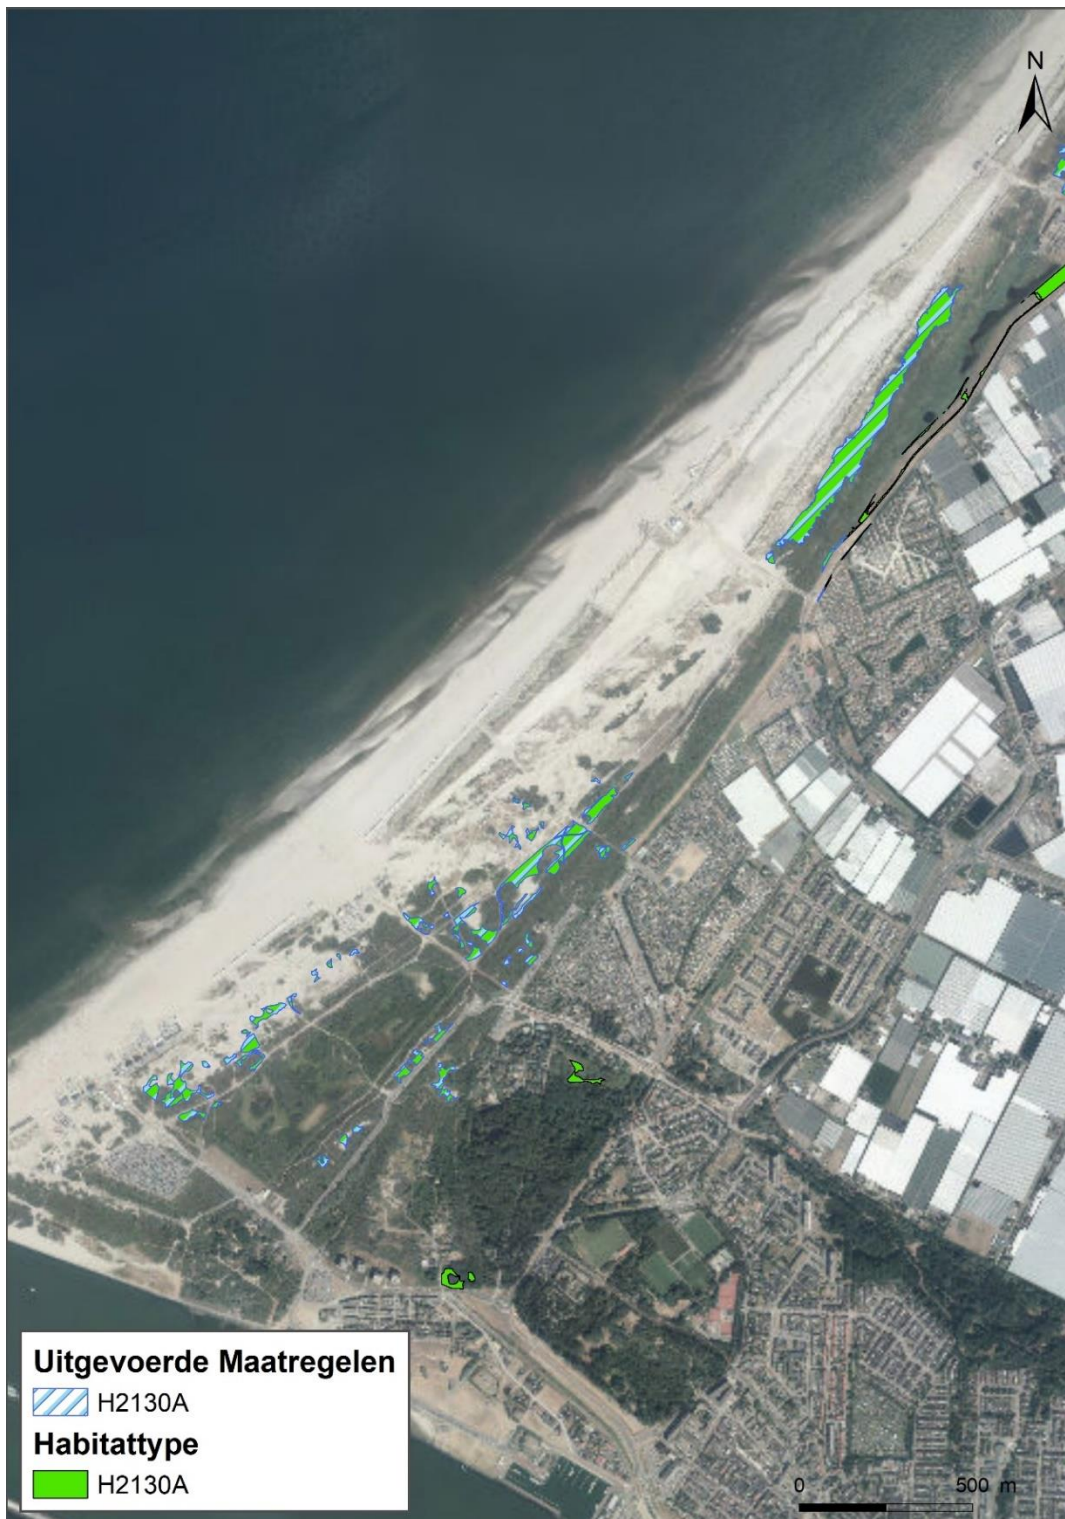
Figuur 36 Verspreiding van uitgevoerde maatregelen Habitattype H2130A Grijze duinen (kalkrijk) (zuidelijk deel)

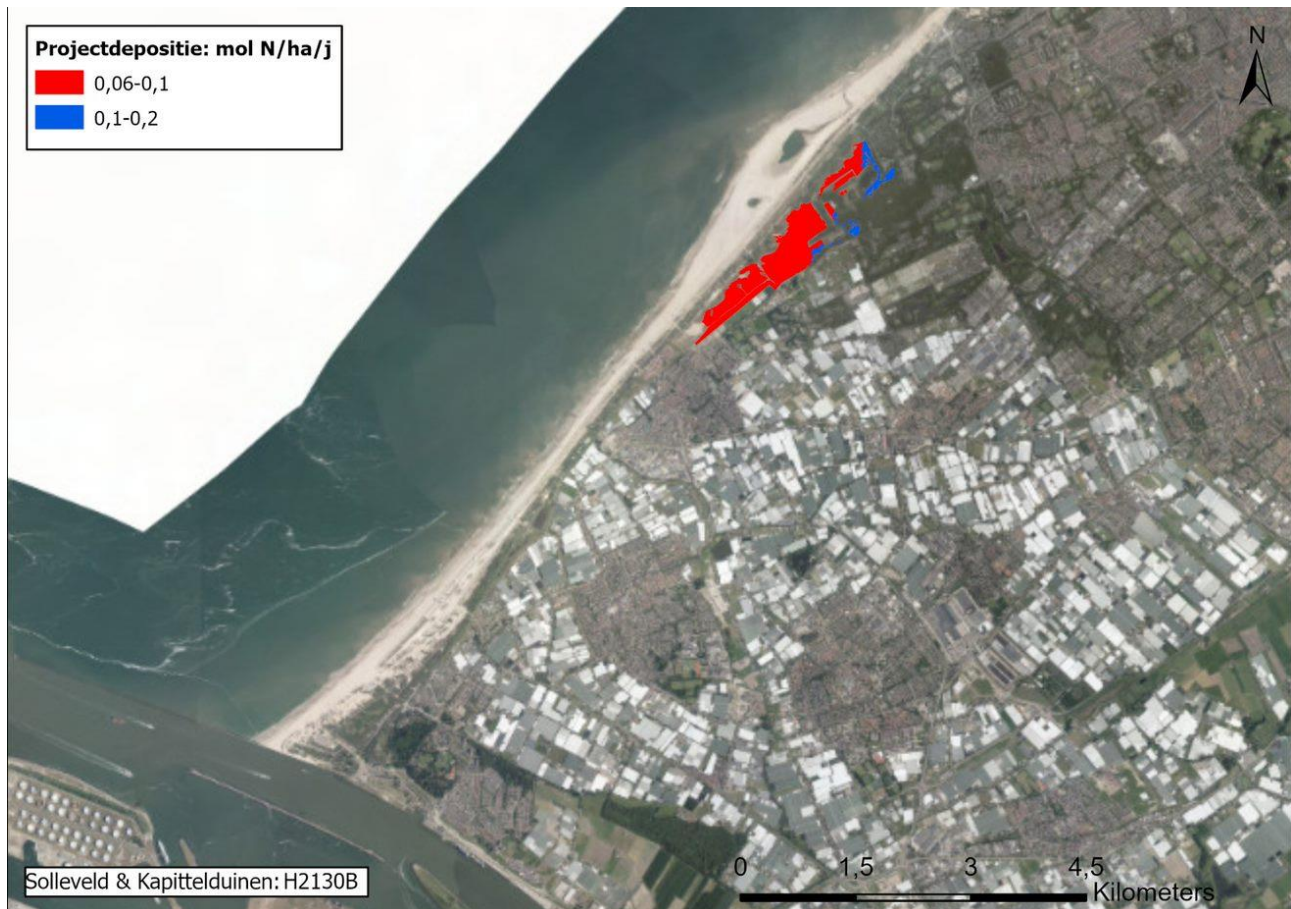
Figuur 40 Toename stikstofdepositie op habitattype H2130B Grijze duinen (kalkarm) als gevolg van de aanleg van Warmteling.

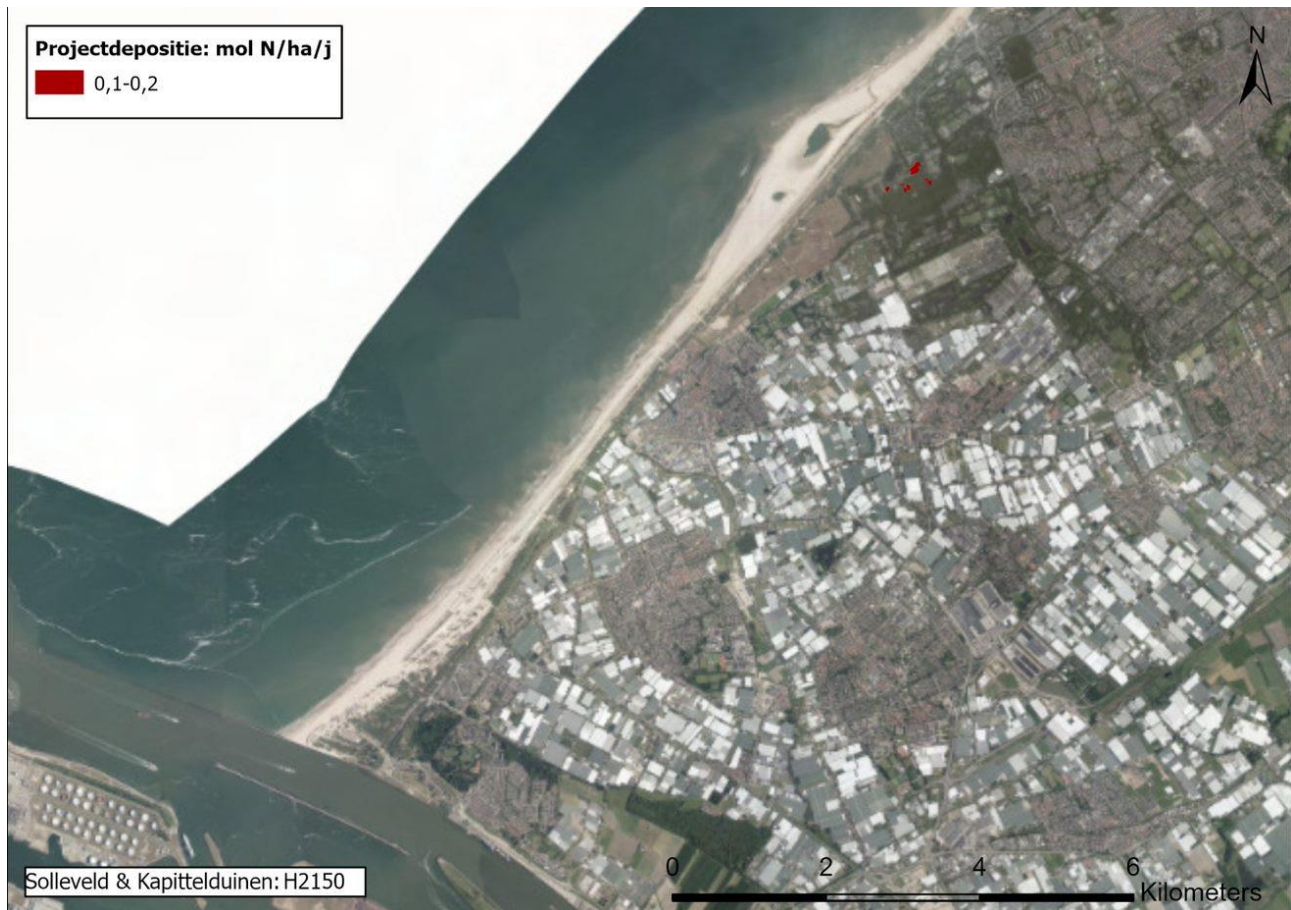
Figuur 43 Toename stikstofdepositie op habitatype H2150 Duinheiden met struikhei als gevolg van de aanleg van Warmteling.

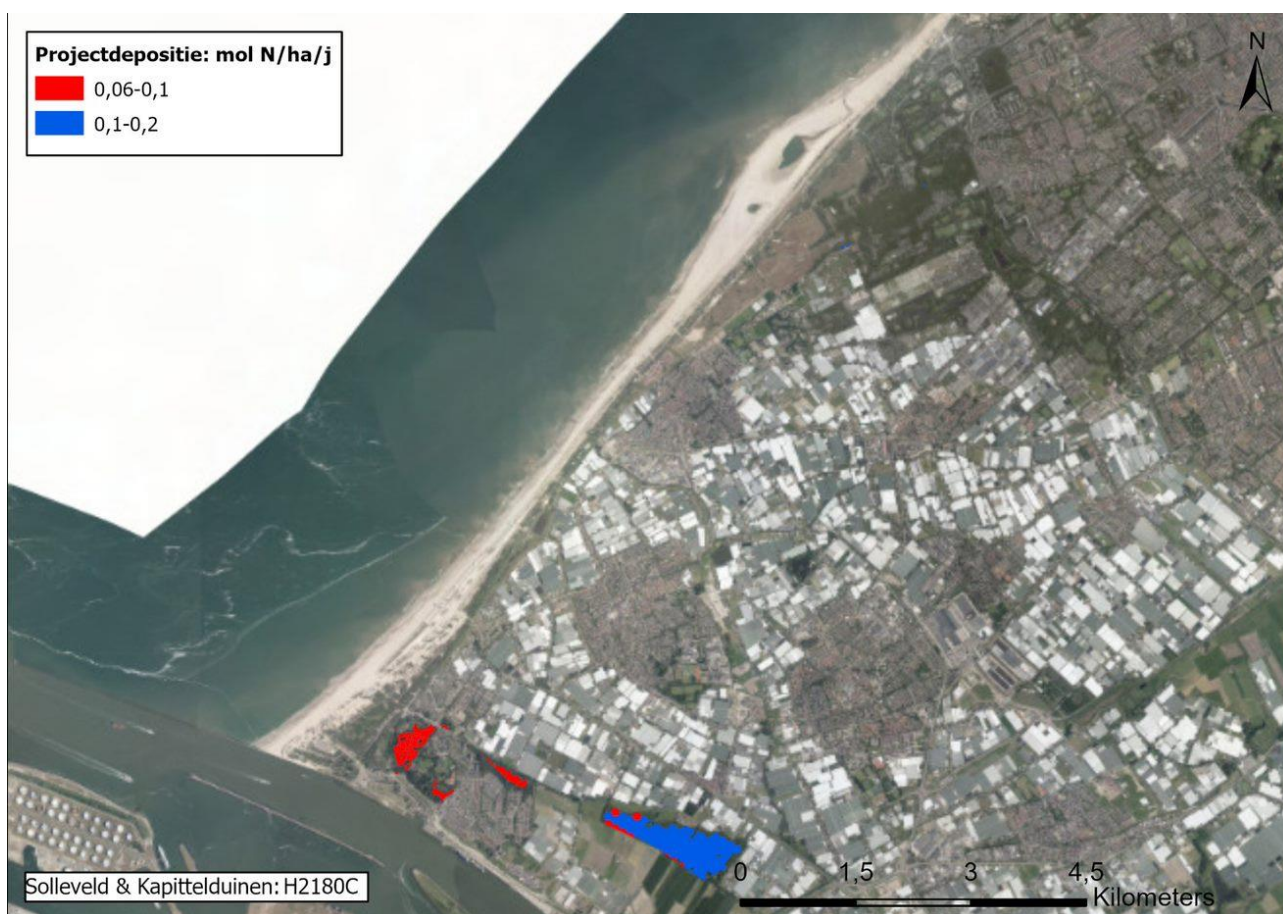
Figuur 50 Toename stikstofdepositie op habitattype H2180C Duinbossen (binnenduinrand) als gevolg van de aanleg van Warmtelinq.

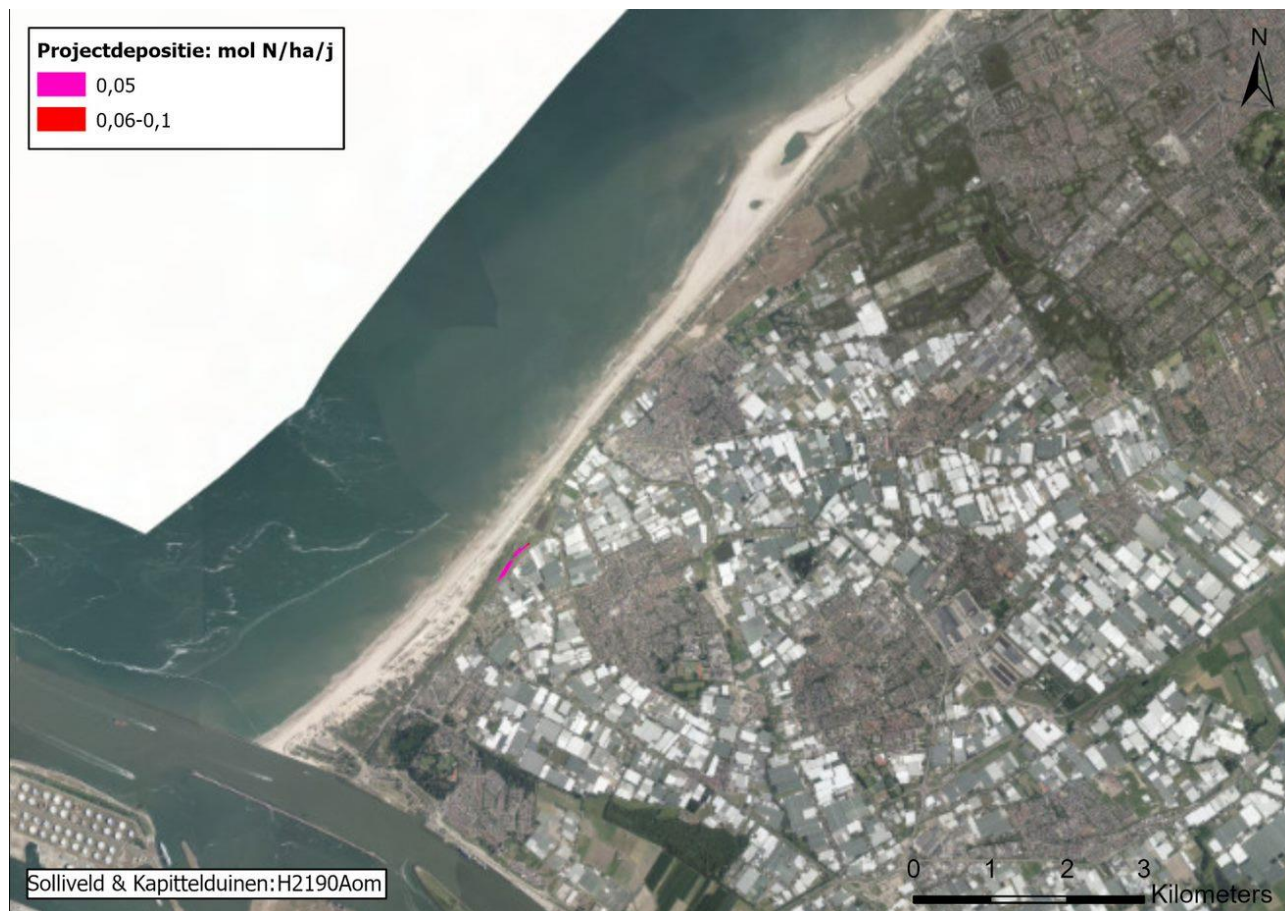
Figuur 52 Toename stikstofdepositie op habitattype H2190Aom Vochtige duinvalleien (open water) als gevolg van de aanleg van Warmteling.

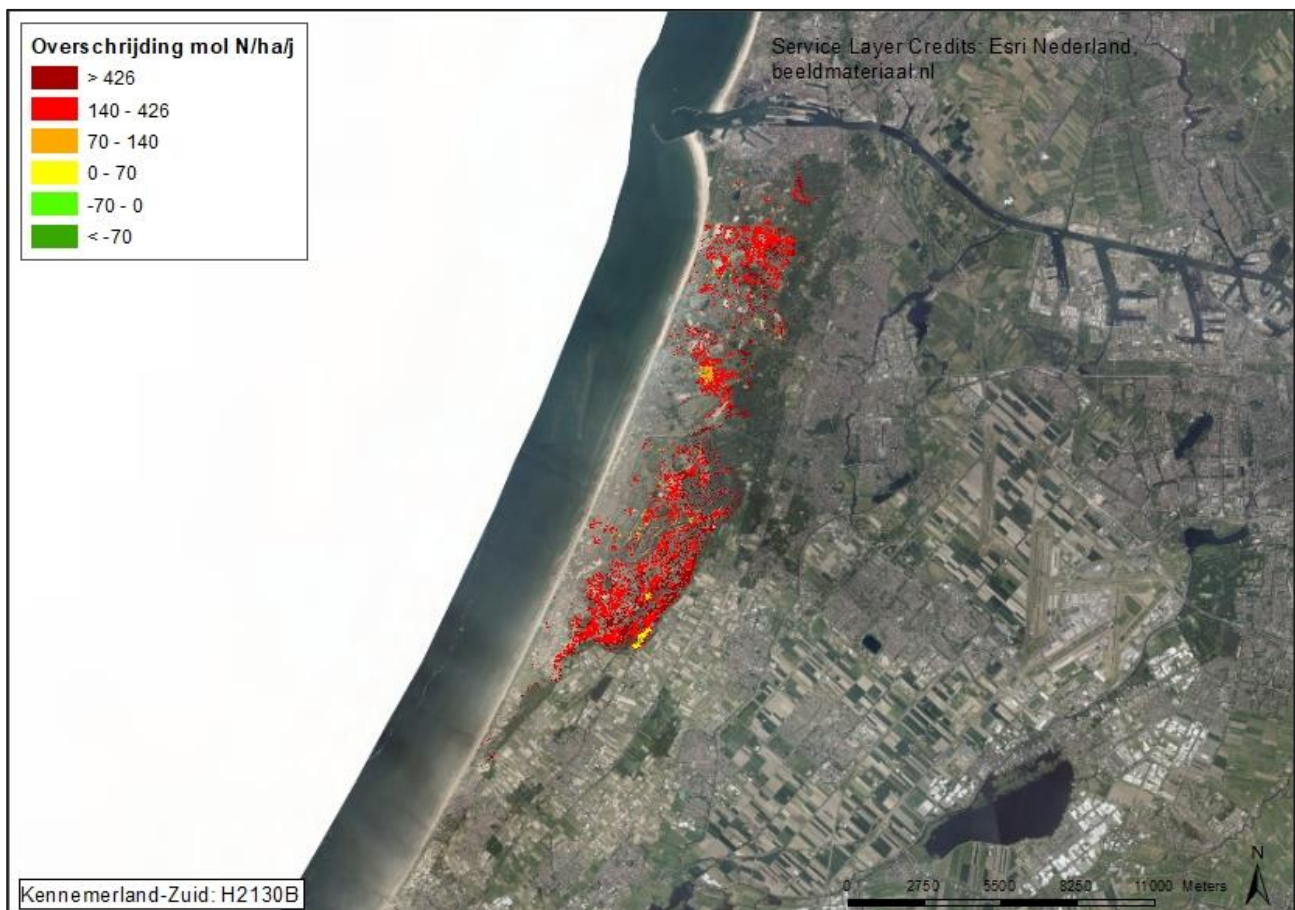
Figuur 54 Mate van overschrijding KDW habitattype H2130A Grijs duinen (kalkrijk). Kennemerland-Zuid.

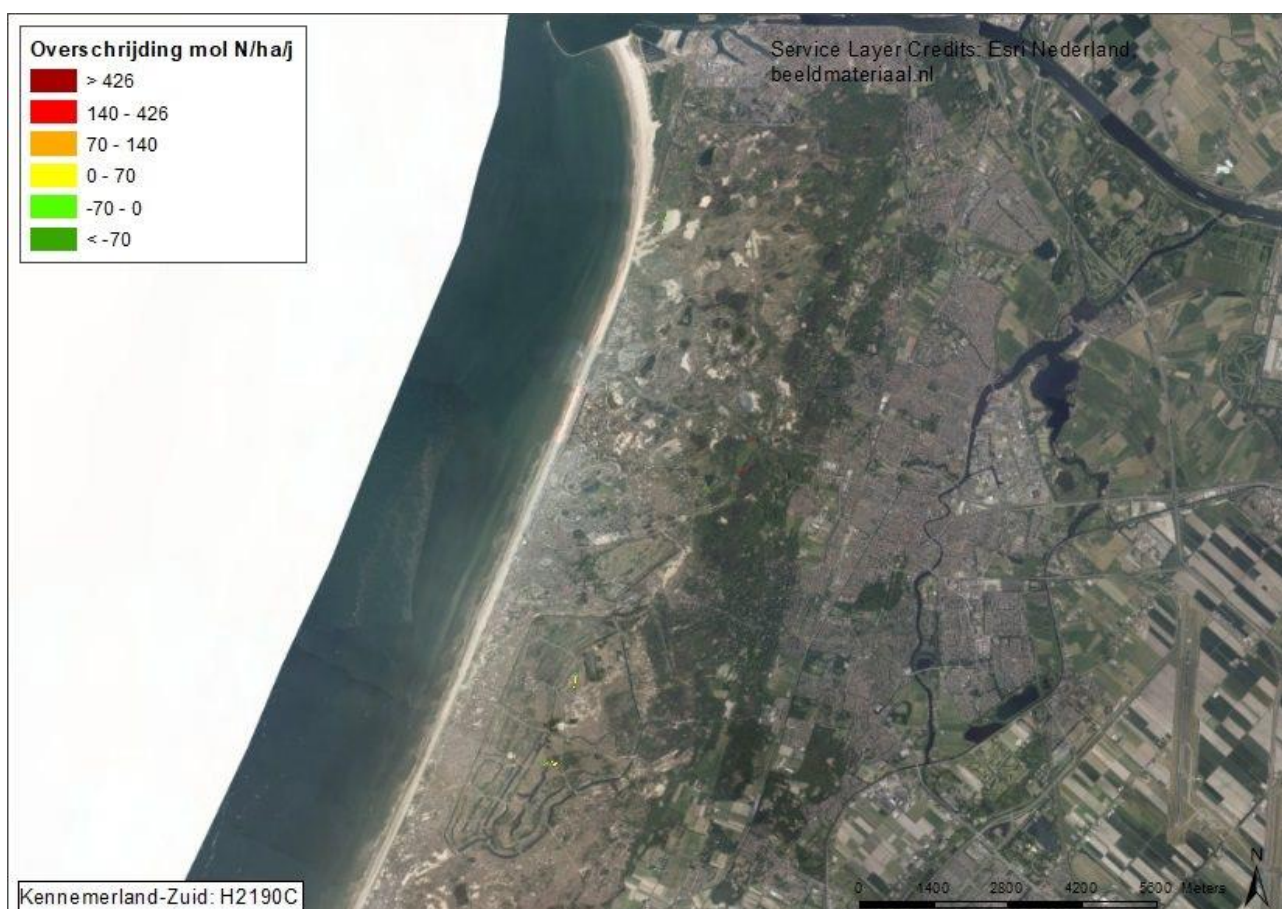
Figuur 56 Mate van overschrijding KDW habitattype H2190C Vochtige duinvalleien (ontkalkt). Kennemerland-Zuid.

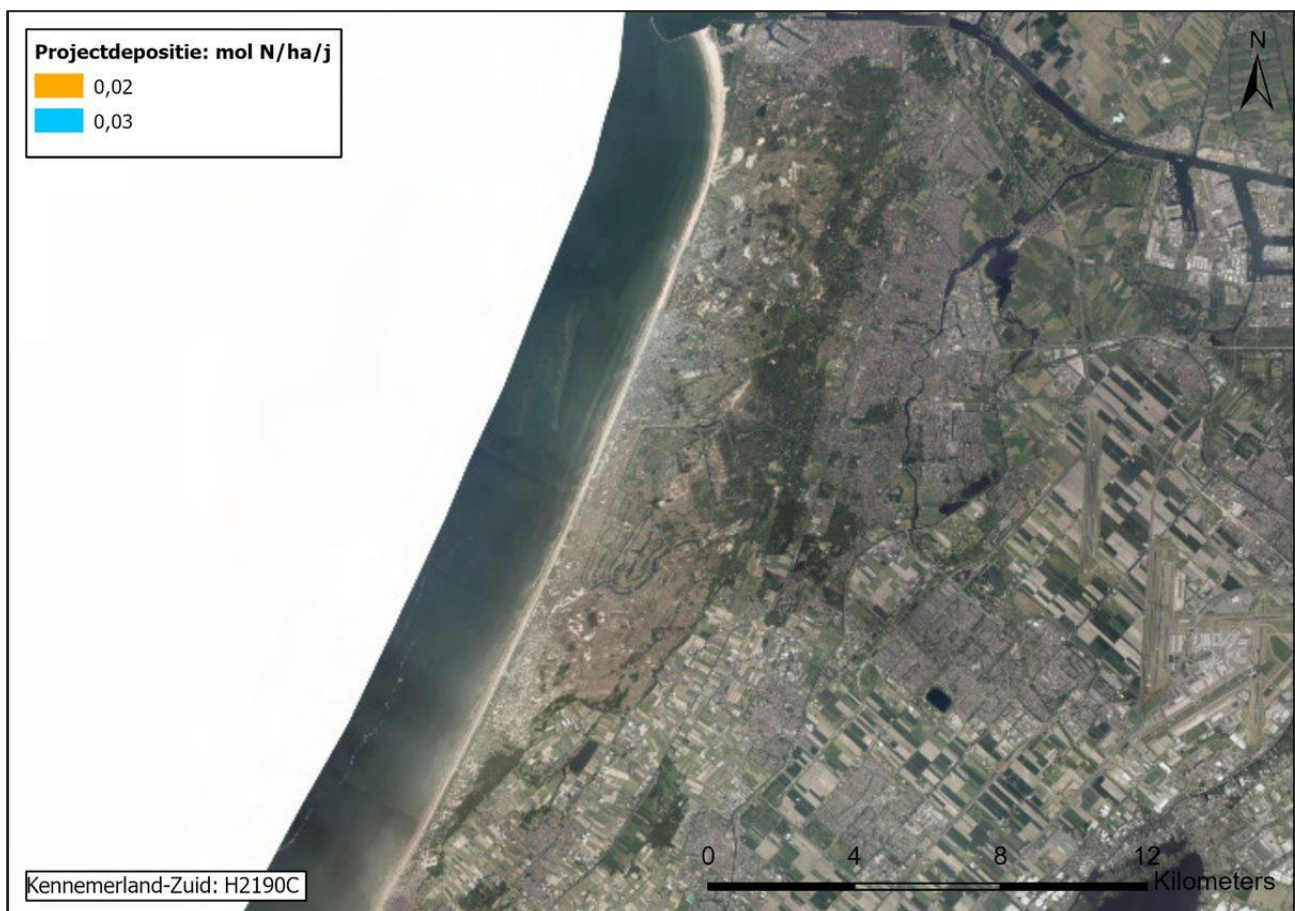
Figuur 57. Toename van stikstofdepositie in het habitatype H2190C Vochtige duinvaleien (ontkalkt) als gevolg van de aanleg van Warmtelinq (Kennemerland-Zuid).

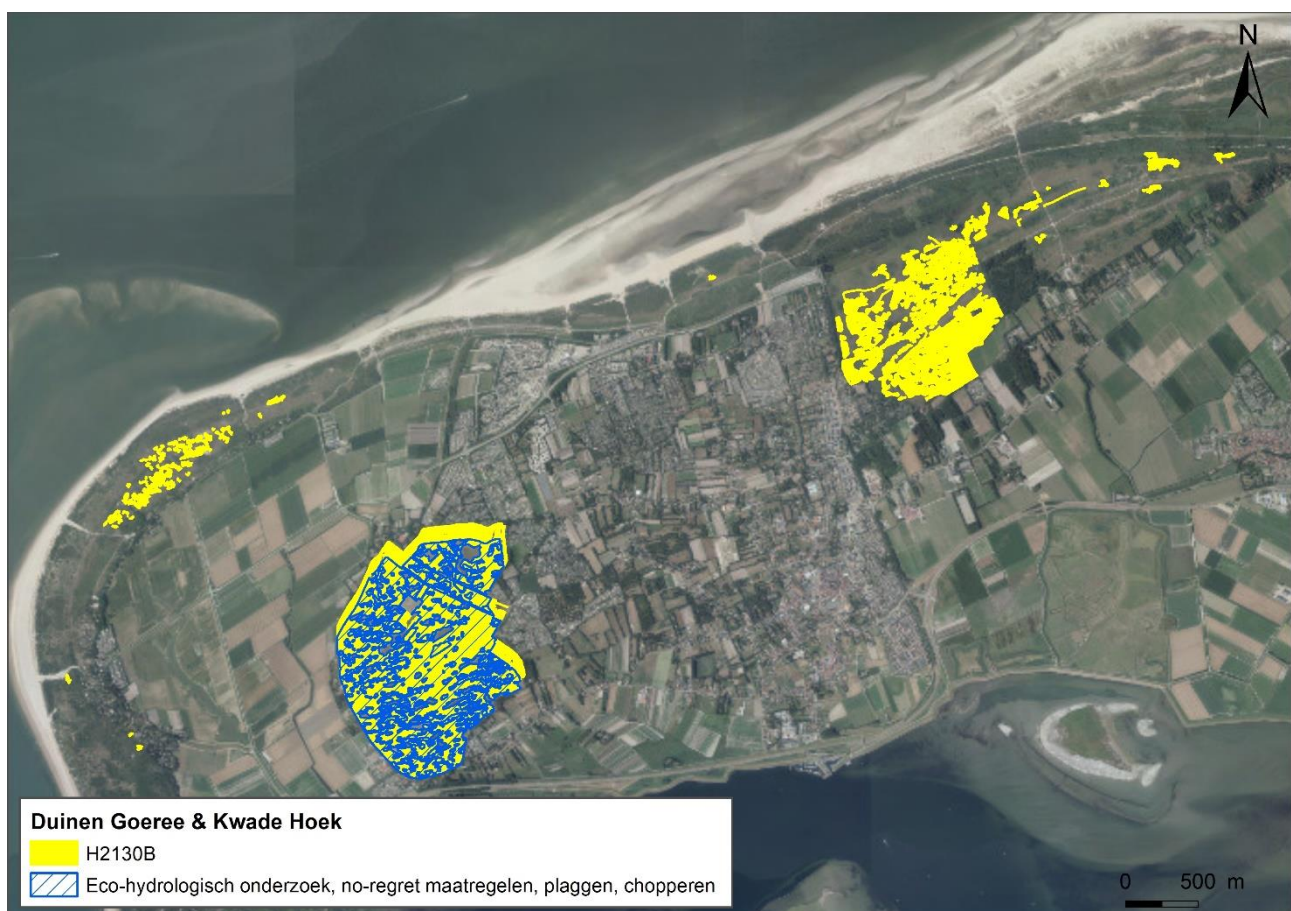
Figuur 60 Uitgevoerde aanvullende instandhoudingsmaatregelen op locaties met overschrijding van de KDW, Habitattype H2130B Grijze duinen (kalkarm)

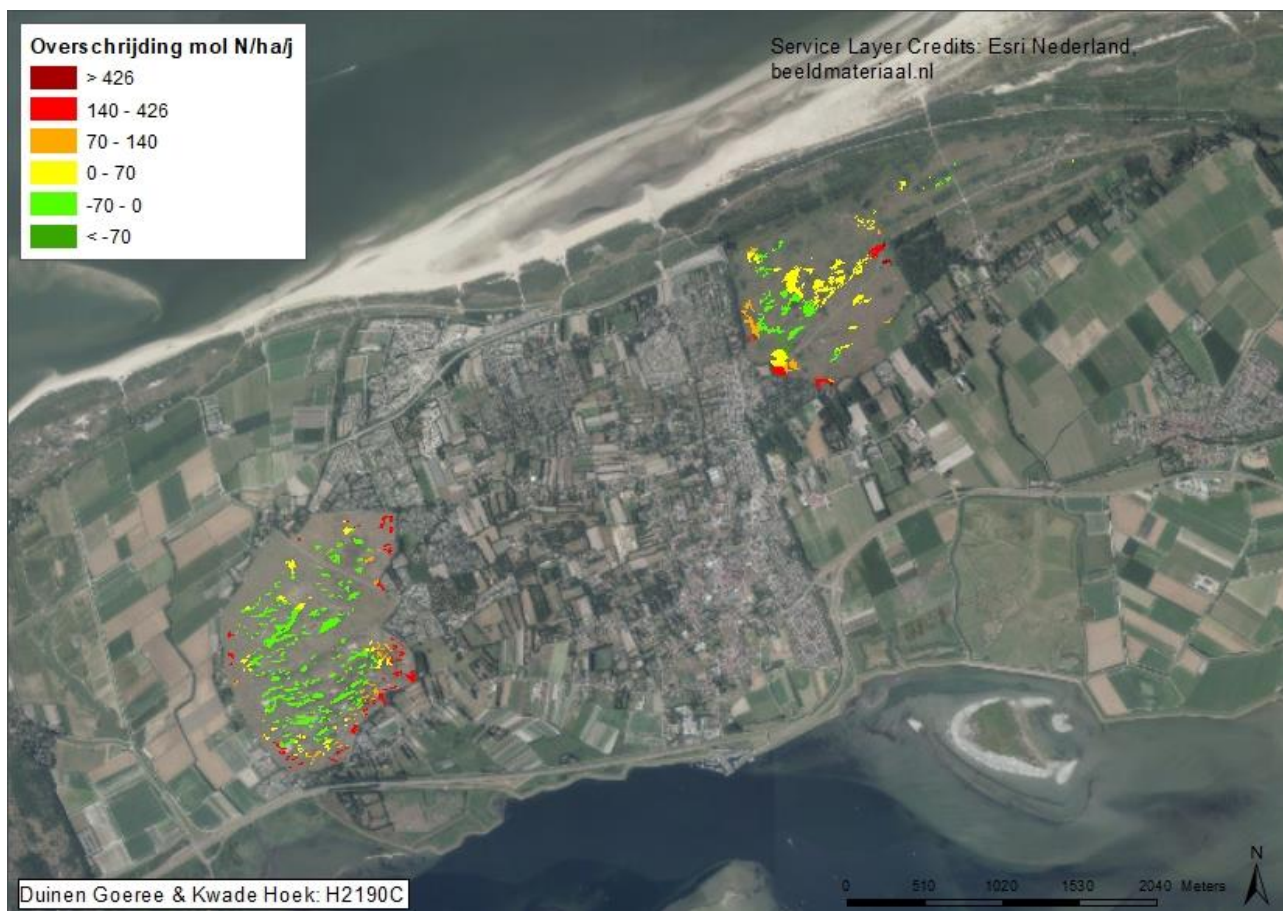
Figuur 62 Mate van overschrijding KDW Habitatype H2190C Vochtige duinvalleien (ontkalkt). Goeree & Kwade Hoek
