PASSENDE BEOORDELING STIKSTOF

Warmtelinq Vlaardingen - Den Haag

Gasunie

8 JANUARI 2021

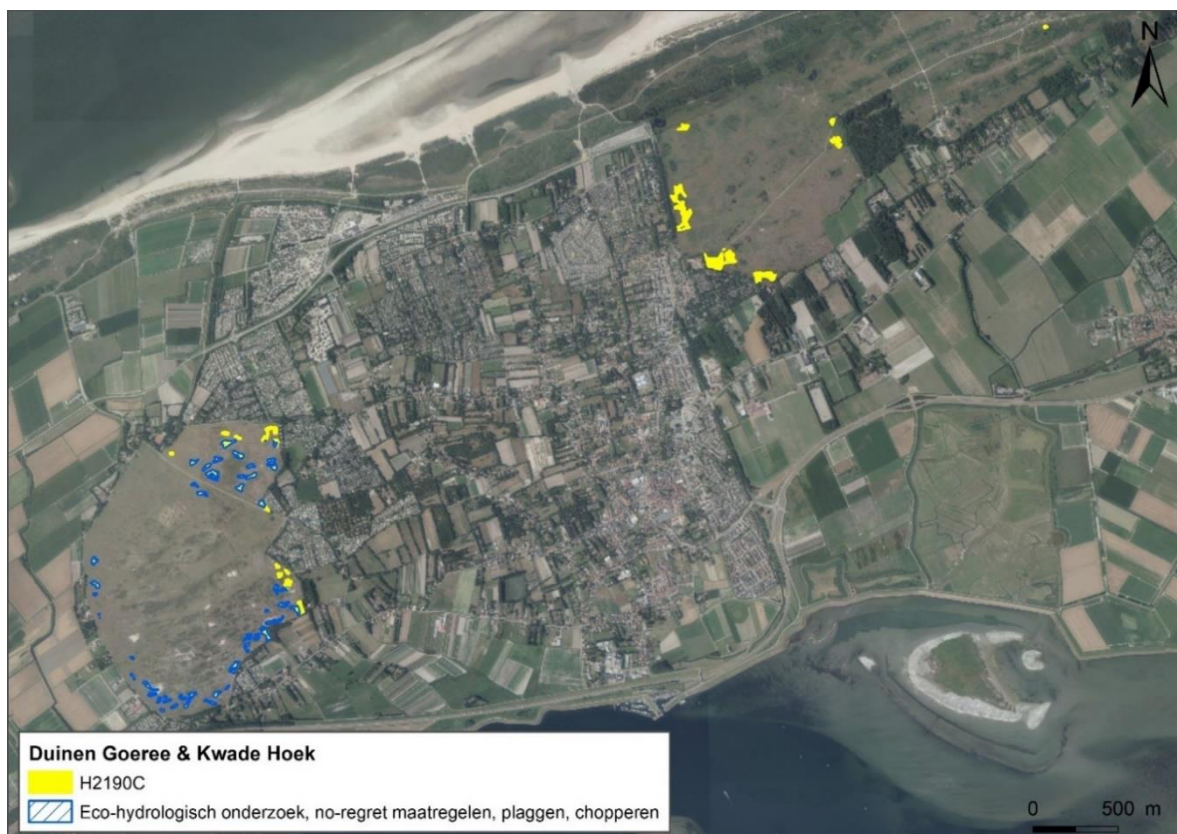
Figuur 63 Uitgevoerde aanvullende instandhoudingsmaatregelen op locaties met overschrijding van de KDW, Habitatype H2190C Vochtige duinvalleien (ontkalkt)

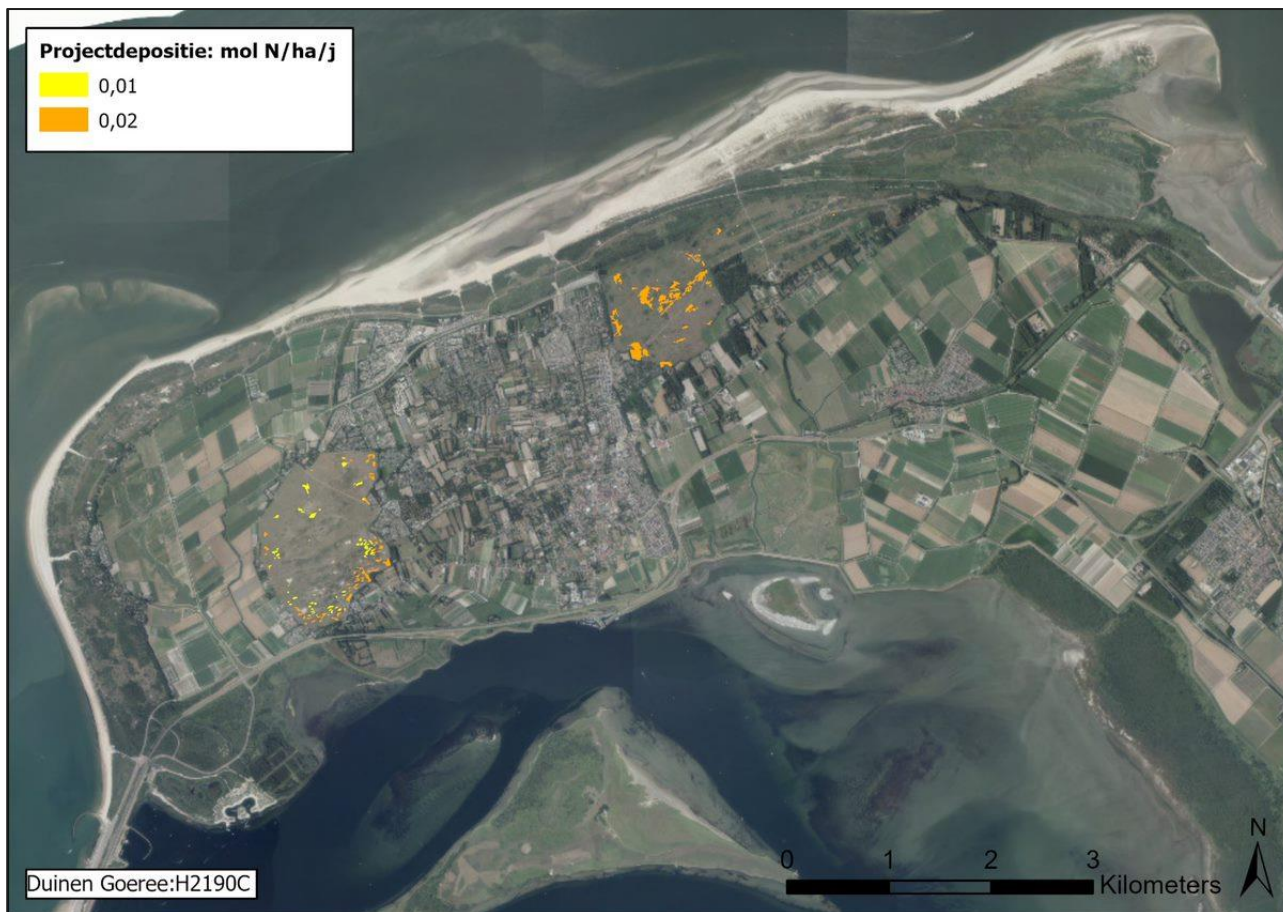
Figuur 64 Toename stikstofdepositie op habitattype H2190C Vochtige duinvalleien (ontkalkt) als gevolg van de aanleg van Warmteling.

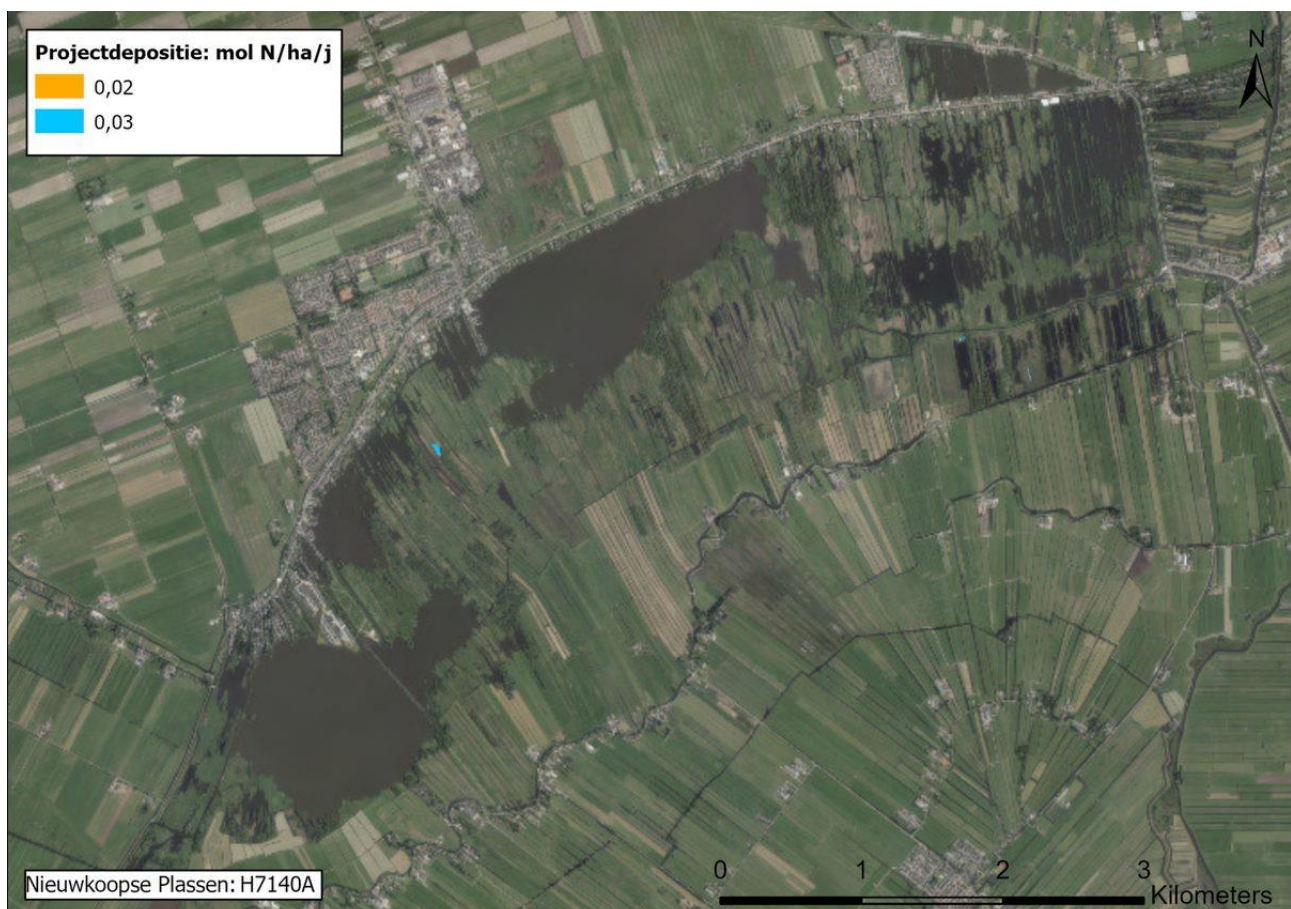
Figuur 71 Toename van stikstofdepositie in het habitatype H7140A Overgangs- en trilvenen (trilvenen) als gevolg van de aanleg van Warmteling (Nieuwkoopse Plassen & De Haeck).

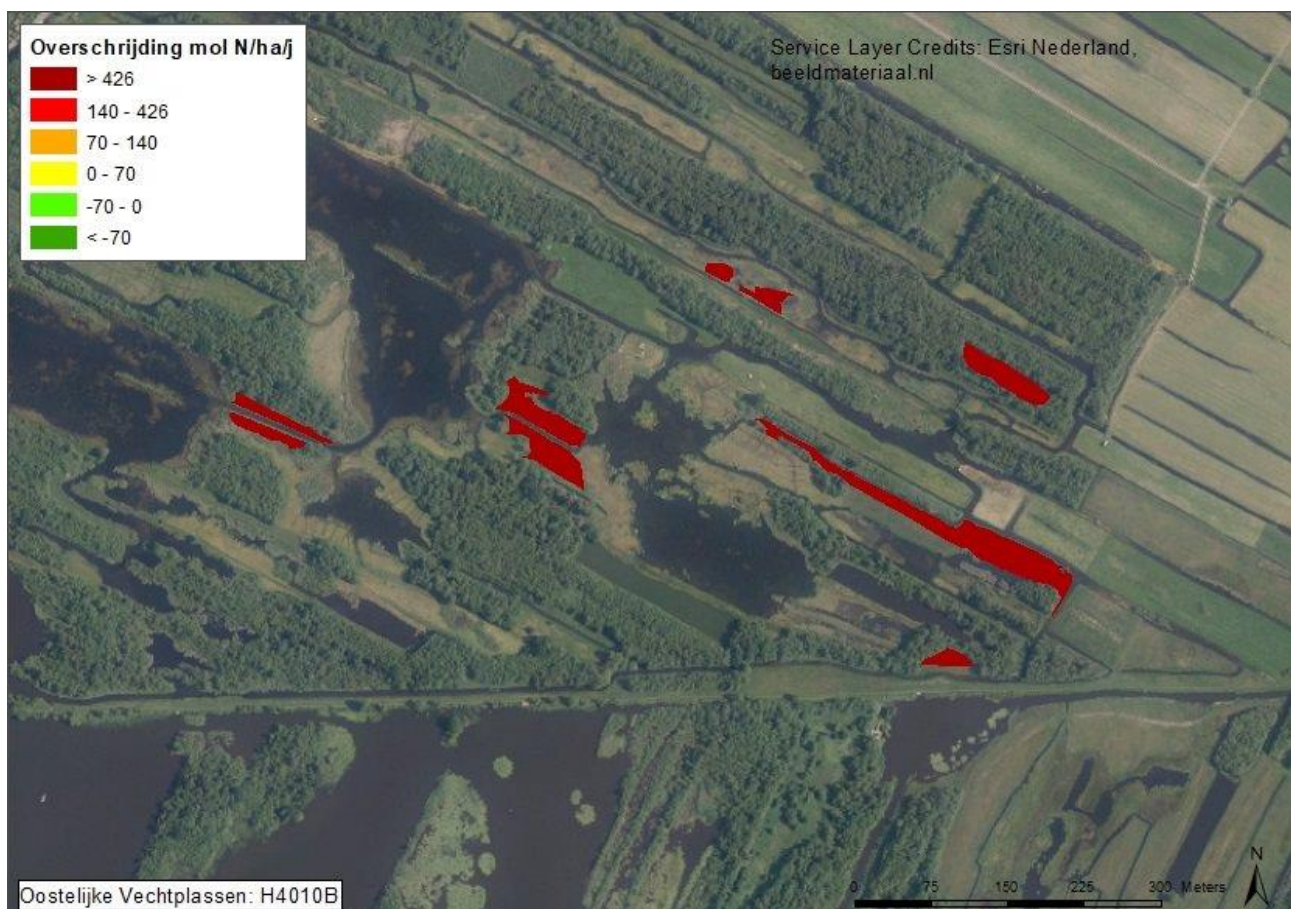
Figuur 77 Overschrijding van de KDW op locaties met het habitatype H4010B Vochtige heide (laagveengebied) in het Natura 2000-gebied Oostelijke Vechtplassen.

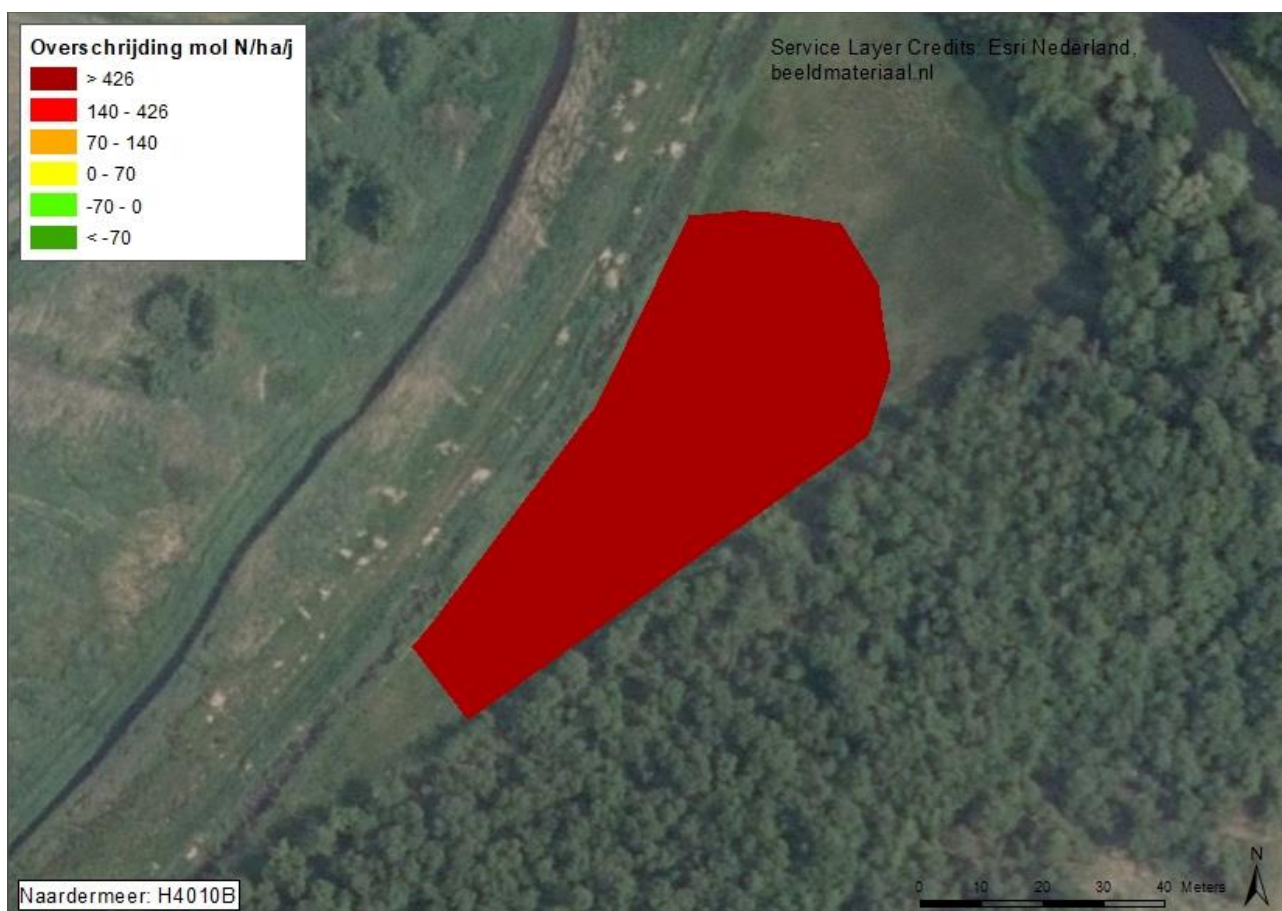
Figuur 86 Mate van overschrijding KDW habitattype H4010B Vochtige heiden (laagveen). Naardermeer

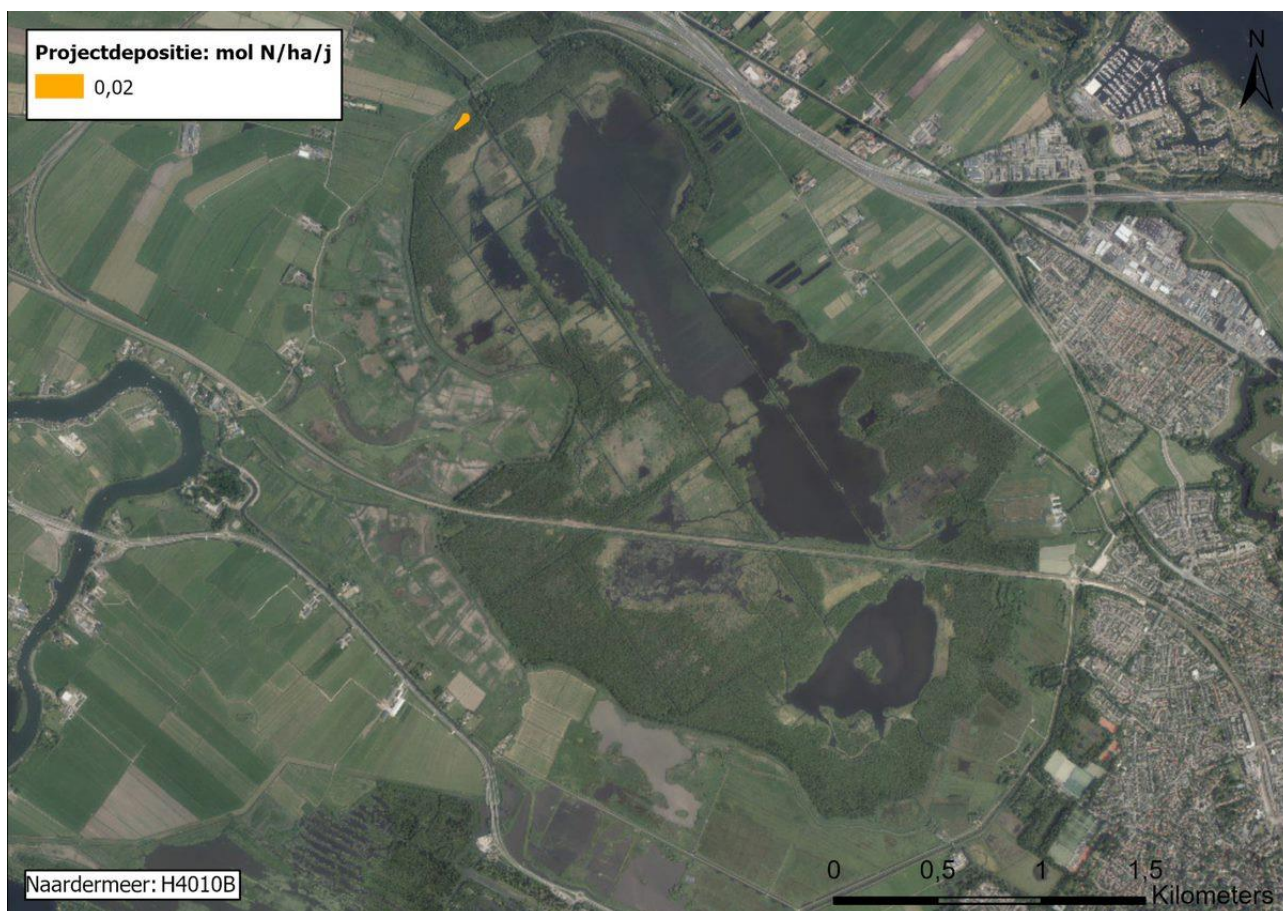
Figuur 87 Toename van stikstofdepositie in het habitattype H4010B Vochtige heiden (laagveen) als gevolg van de aanleg van Warmteling (Naardermeer).

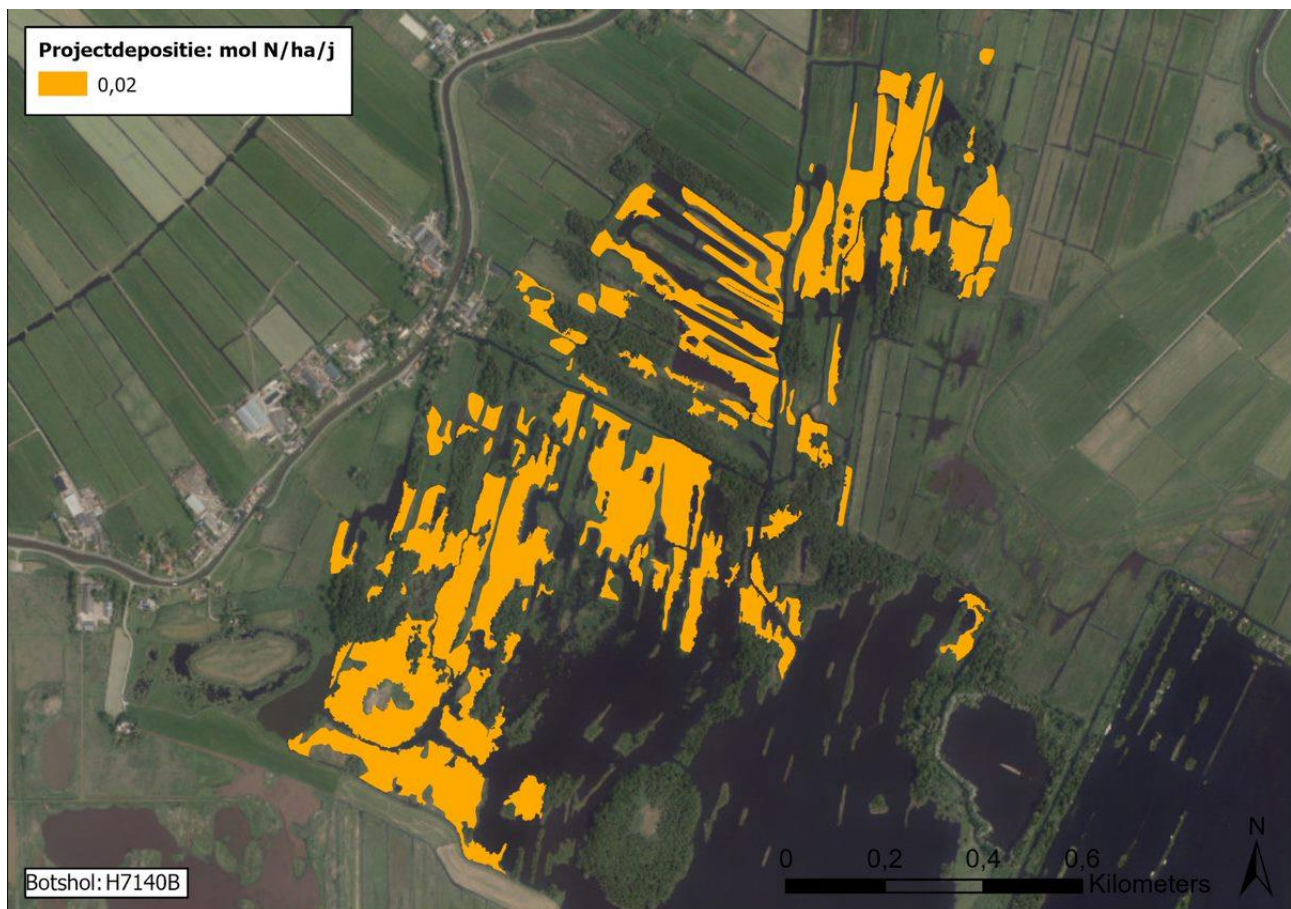
Figuur 96 Toename van stikstofdepositie in het habitattype H7140B Overgangs- en trilvenen (veenmosrietland) als gevolg van de aanleg van Warmteling (Botshol).

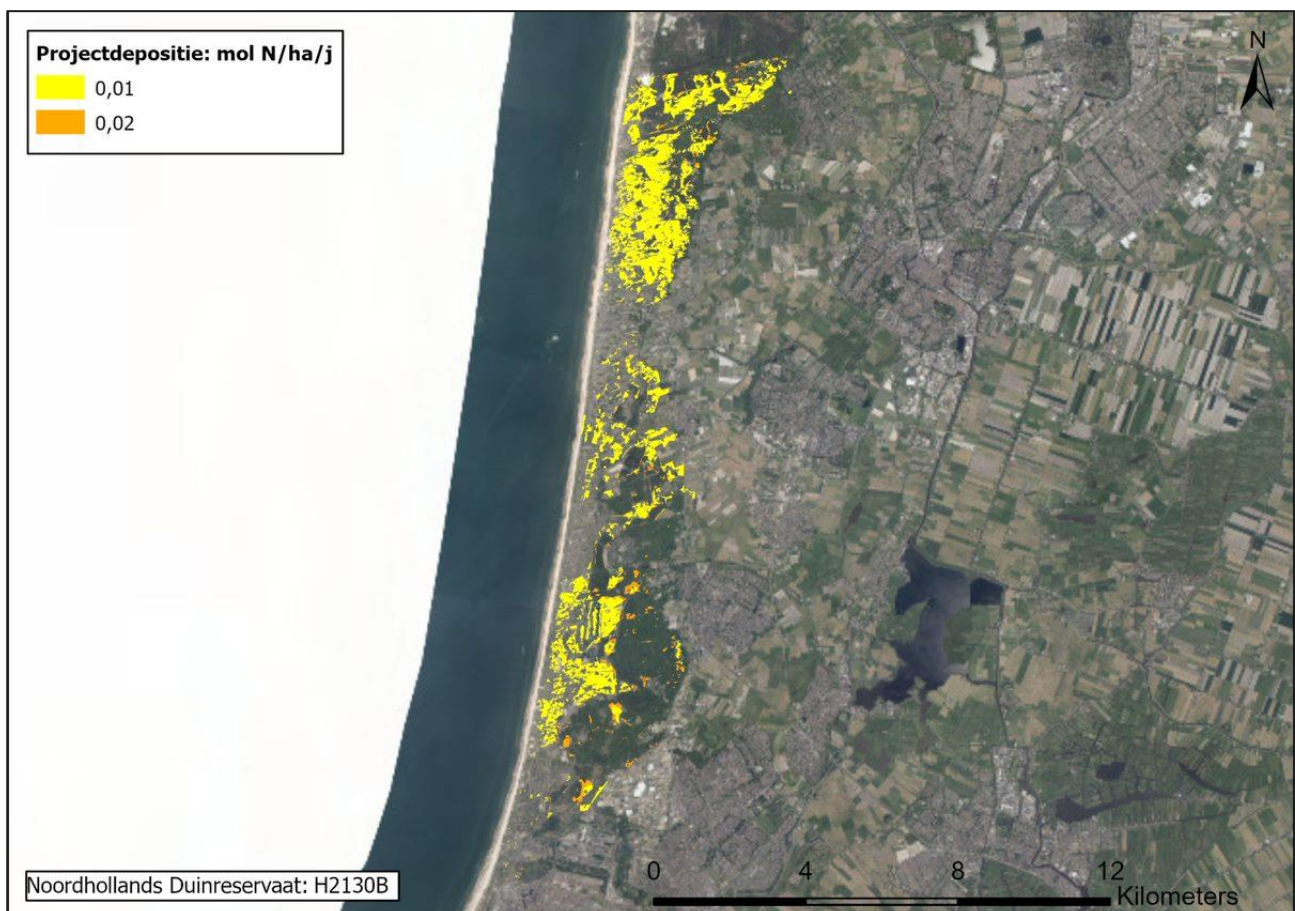
Figuur 99 Toename stikstofdepositie als gevolg van de aanleg van Warmteling op locaties met habitatype H2130B Grijze duinen (kalkarm) met overschrijding van de KDW. Noordhollands Duinreservaat

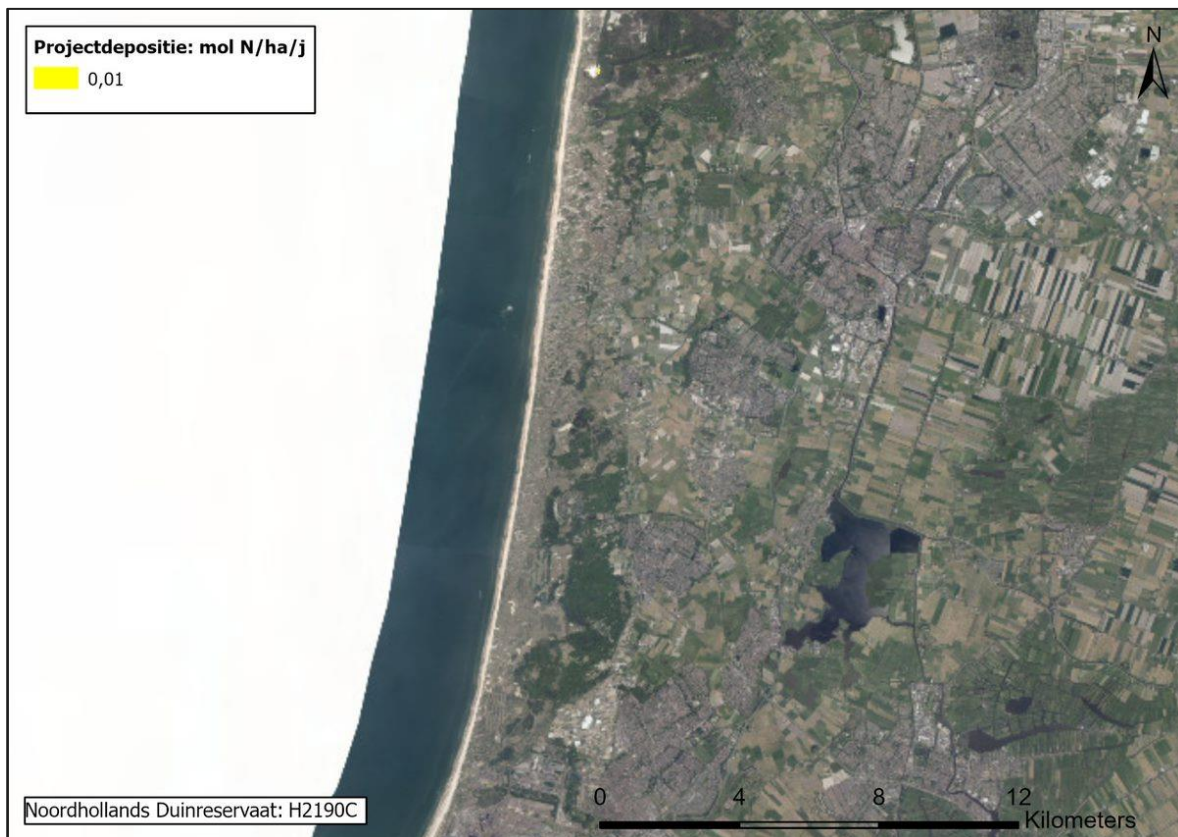
Figuur 102 Toename van stikstofdepositie als gevolg van de aanleg van Warmtelinq op locaties met habitatype H2190C met overschrijding van de KDW. Natura 2000-gebied Noordhollands Duinreservaat.

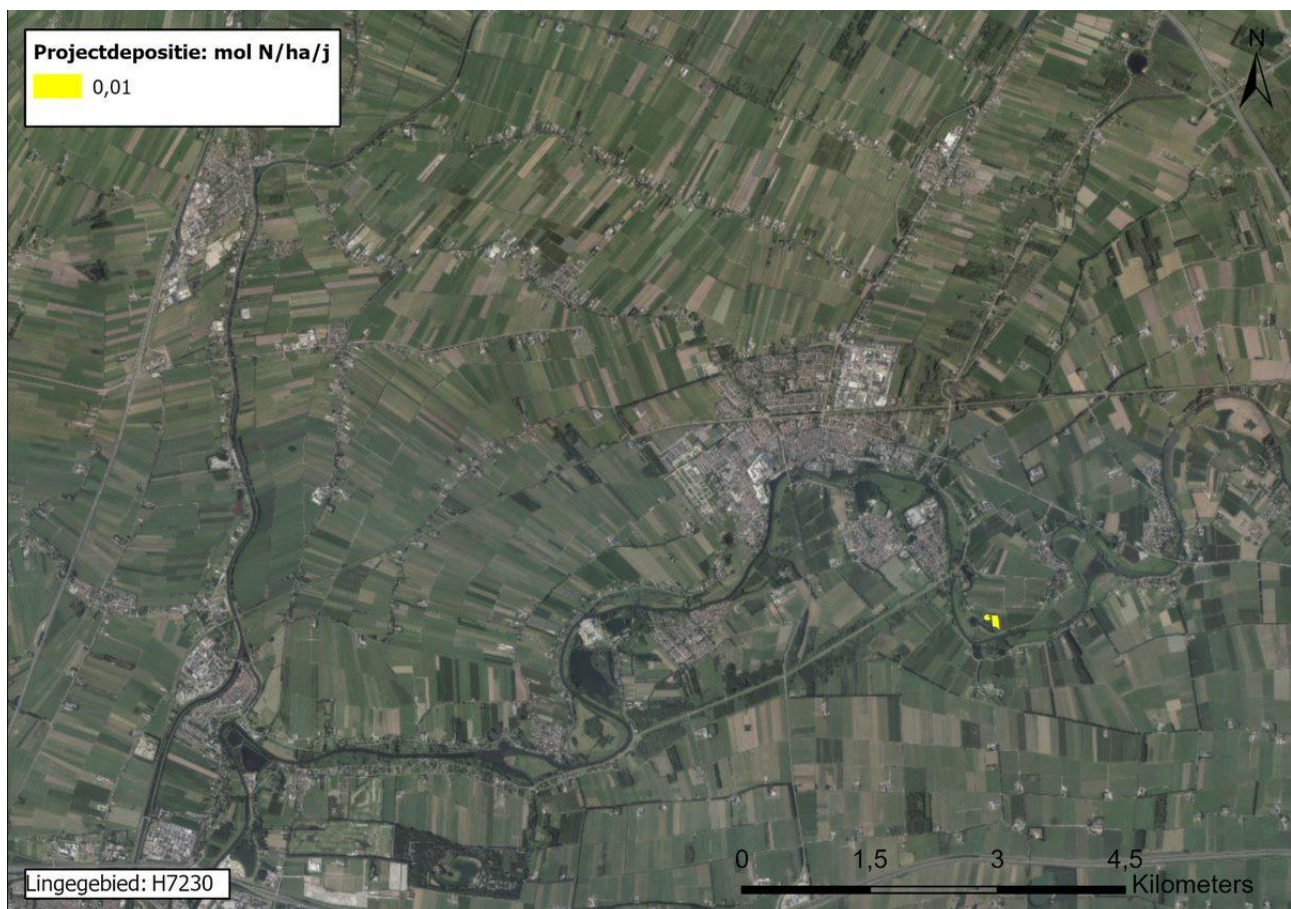
Figuur 105 Toename van stikstofdepositie in het habitattype H7230 Kalkmoerassen als gevolg van de aanleg van Warmteling. Lingebed & Diefdijk-Zuid.

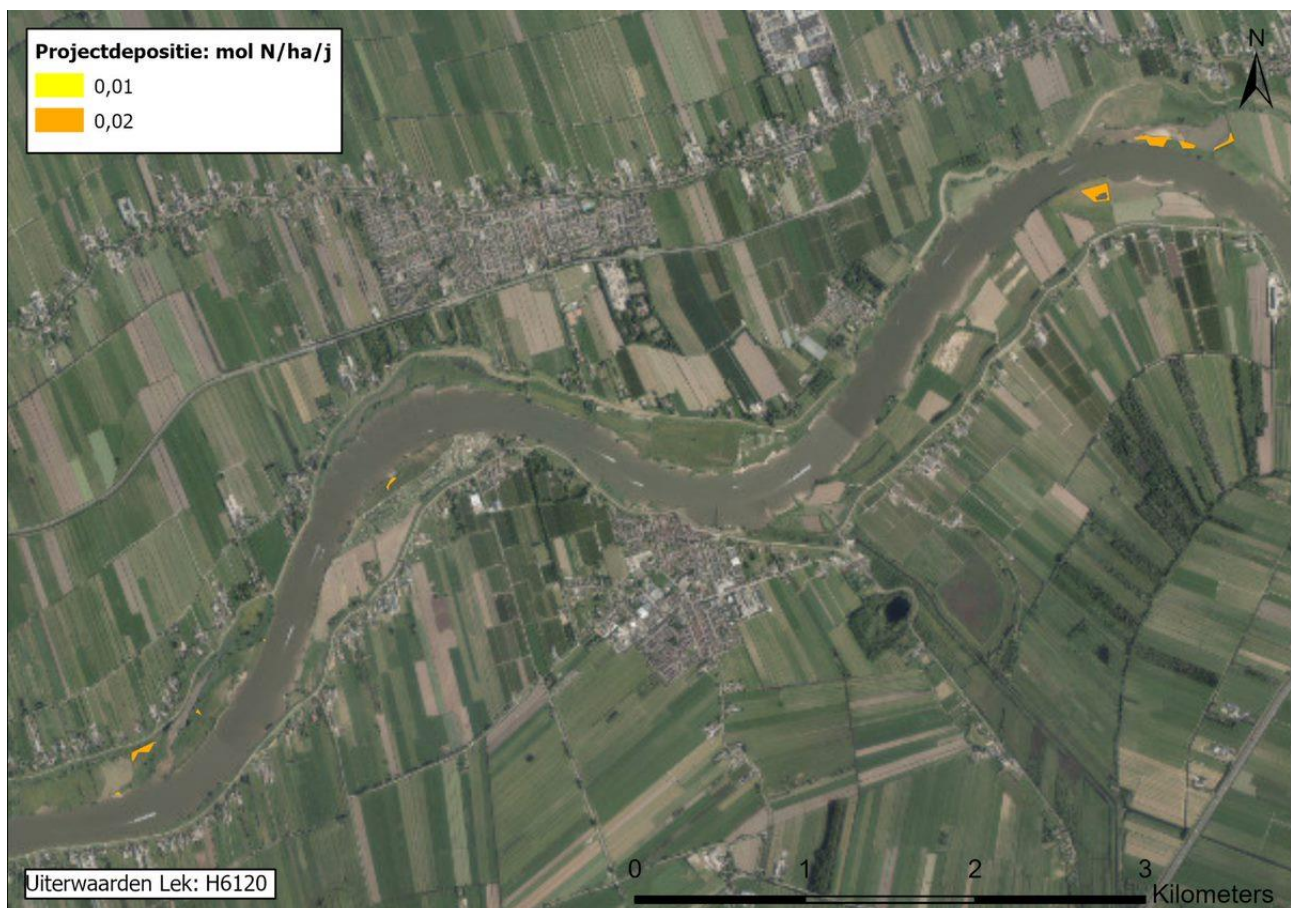
Figuur 113 Toename van stikstofdepositie in het habitattype H6120 Stroomdalgraslanden als gevolg van de aanleg van Warmteling (Uiterwaarden Lek).

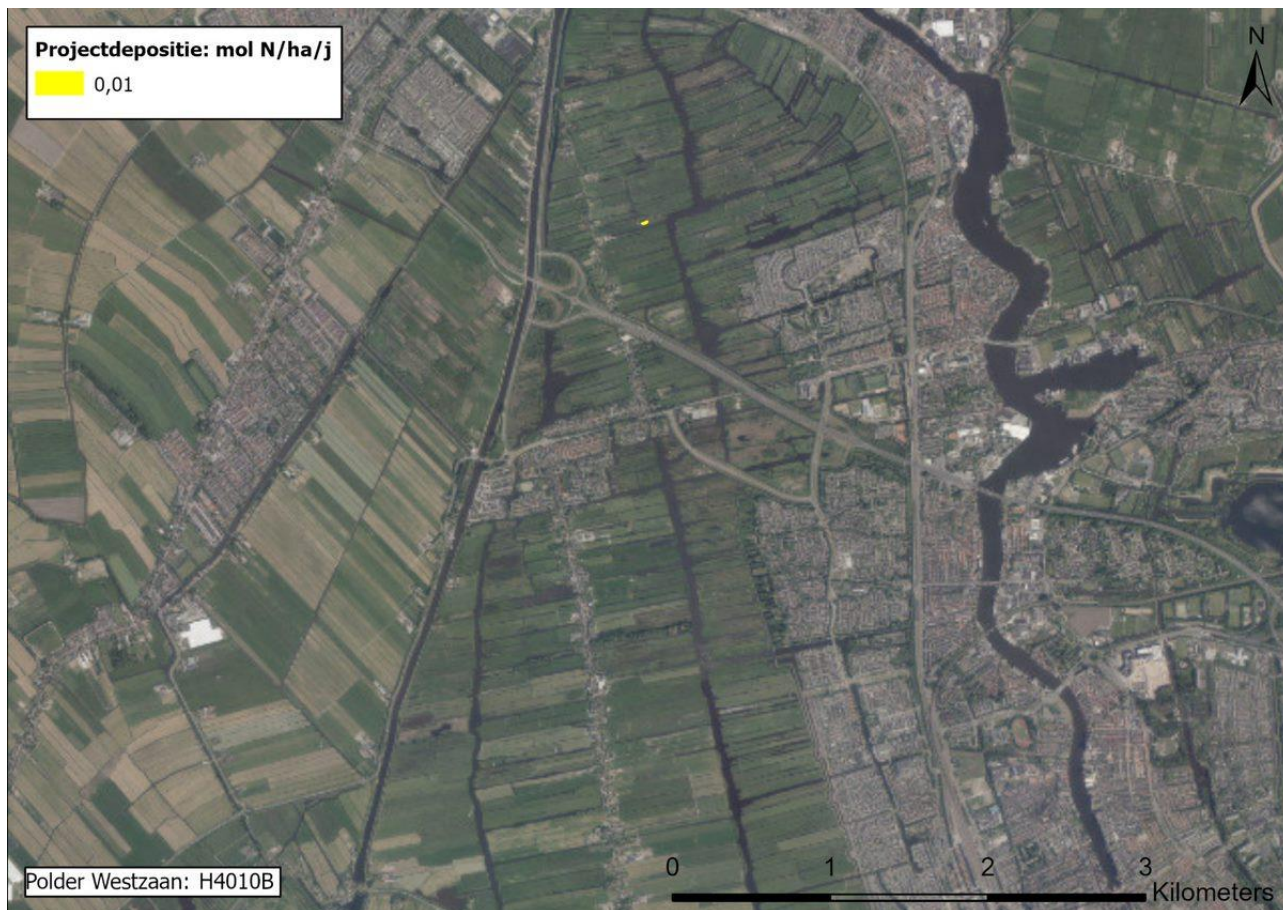
Figuur 115 Toename van stikstofdepositie in het habitattype H4010B Vochtige heiden (laagveengebied) als gevolg van de aanleg van Warmteling (Polder Westzaan).

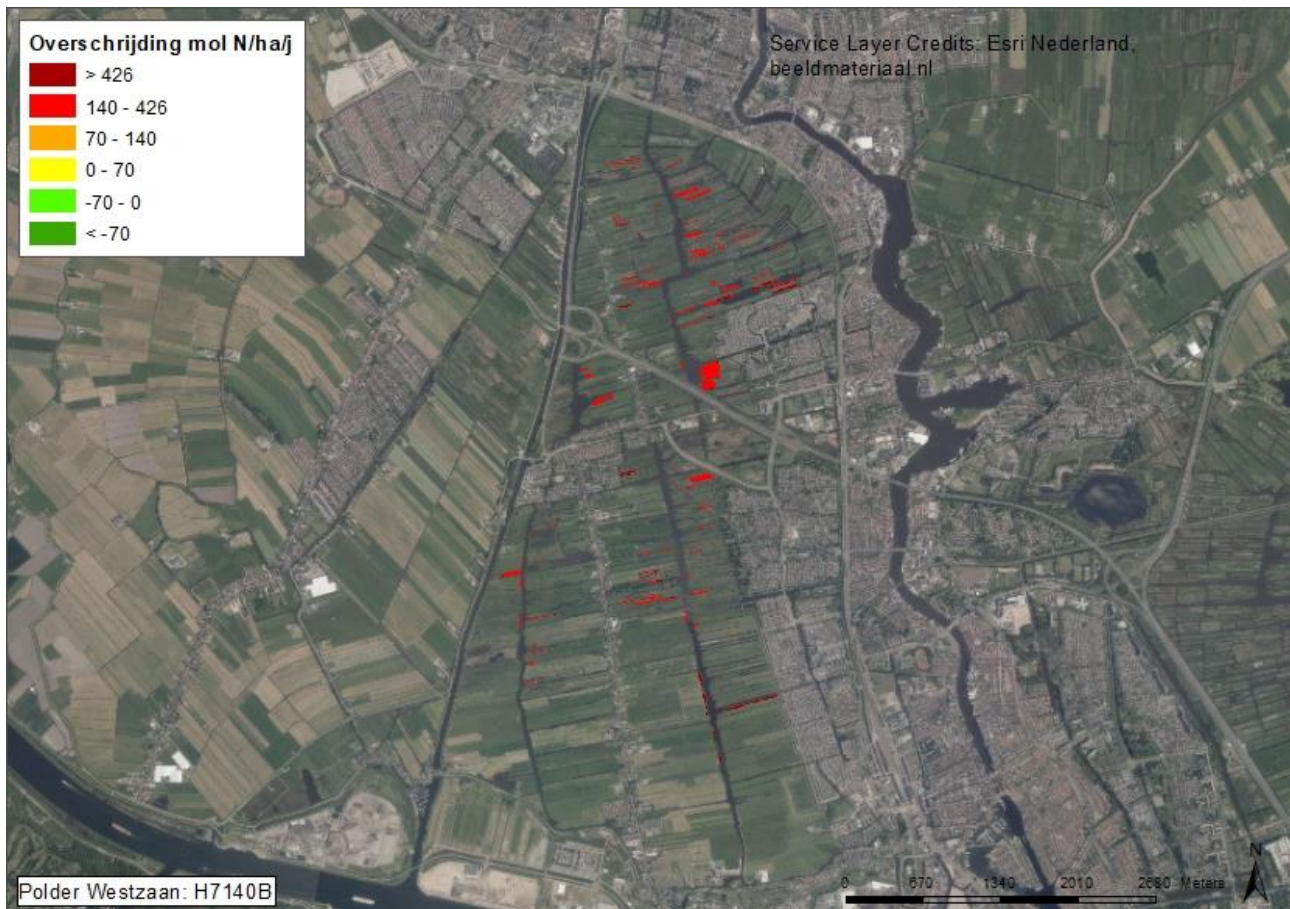
Figuur 116 Overschrijding van de KDW op locaties met het habitattype H7140B Overgangs- en trilvenen (veenmosrietlanden) in het Natura 2000-gebied Polder Westzaan.

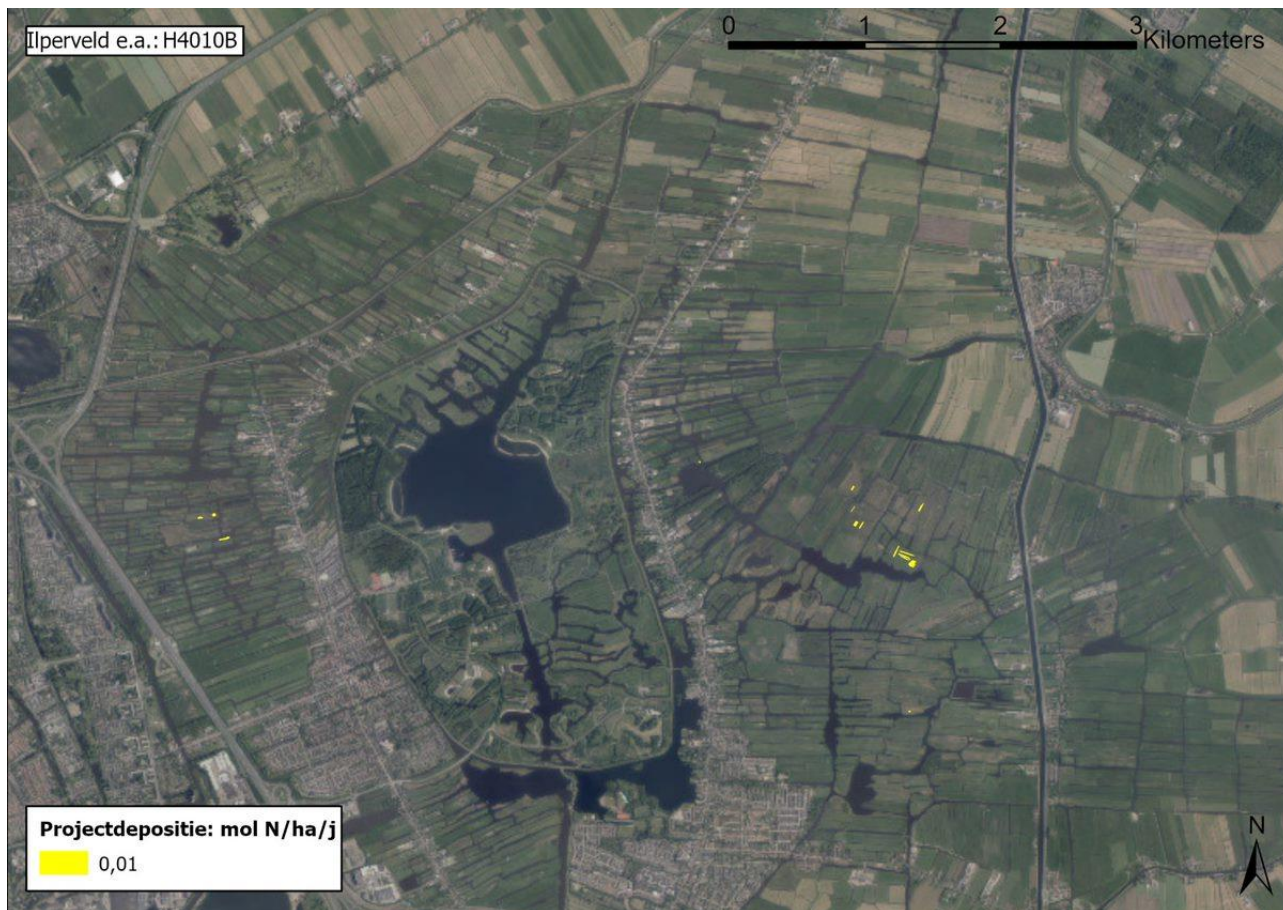
Figuur 119 Toename stikstofdepositie als gevolg van de aanleg van Warmteling op locaties met habitatype H4010B met overschrijding van de KDW. Ilperveld, Varkensland, Oostzanerveld & Twiske

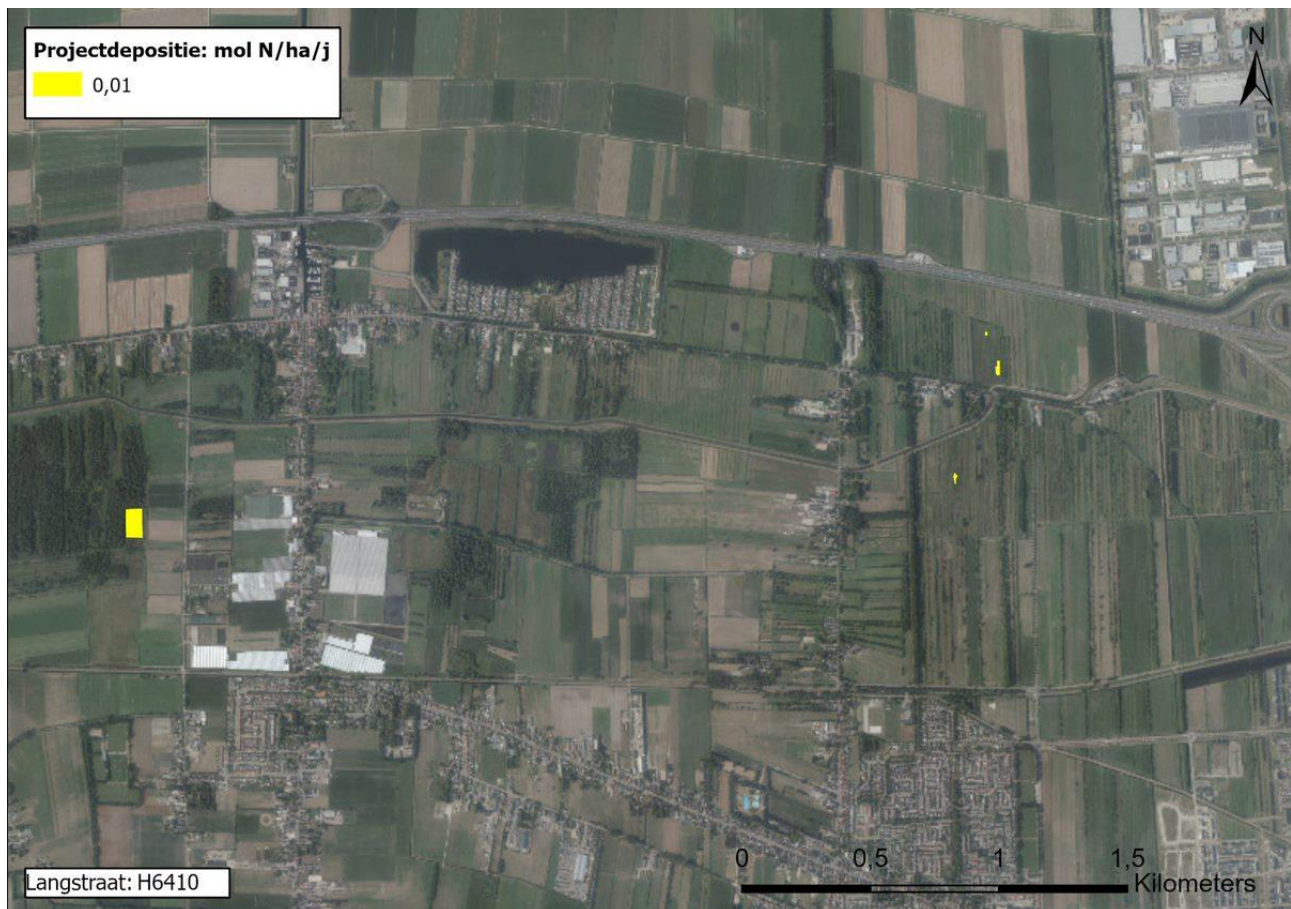
Figuur 131 Toename van stikstofdepositie als gevolg van de aanleg van Warmteling op locaties met habitatype H6410 Blauwgraslanden met overschrijding van de KDW. Natura 2000-gebied Langstraat.

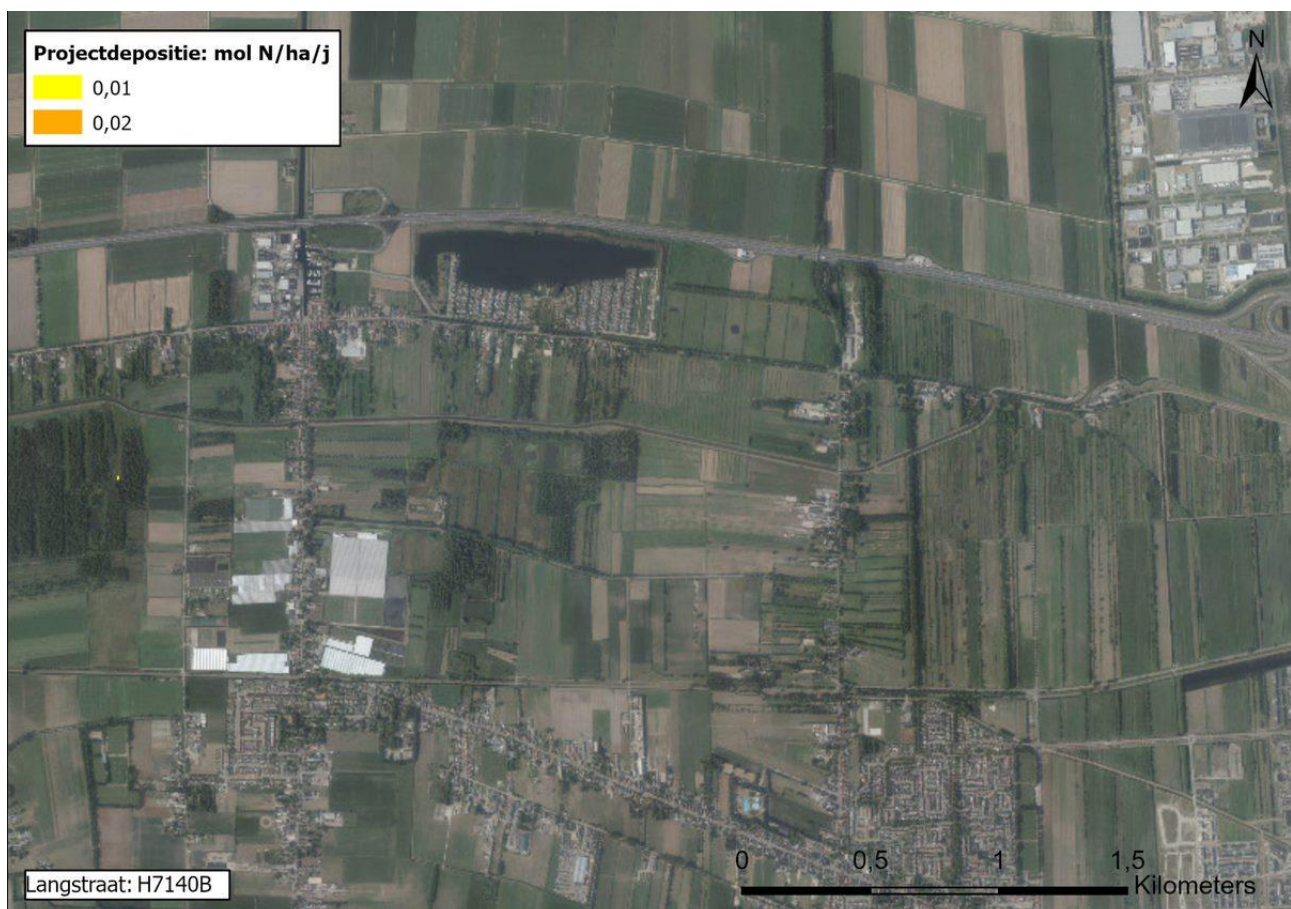
Figuur 134 Toename van stikstofdepositie in het habitatype H7140B Overgangs- en trilvenen (veenmosrietlanden) als gevolg van de aanleg van Warmteling (Langstraat).

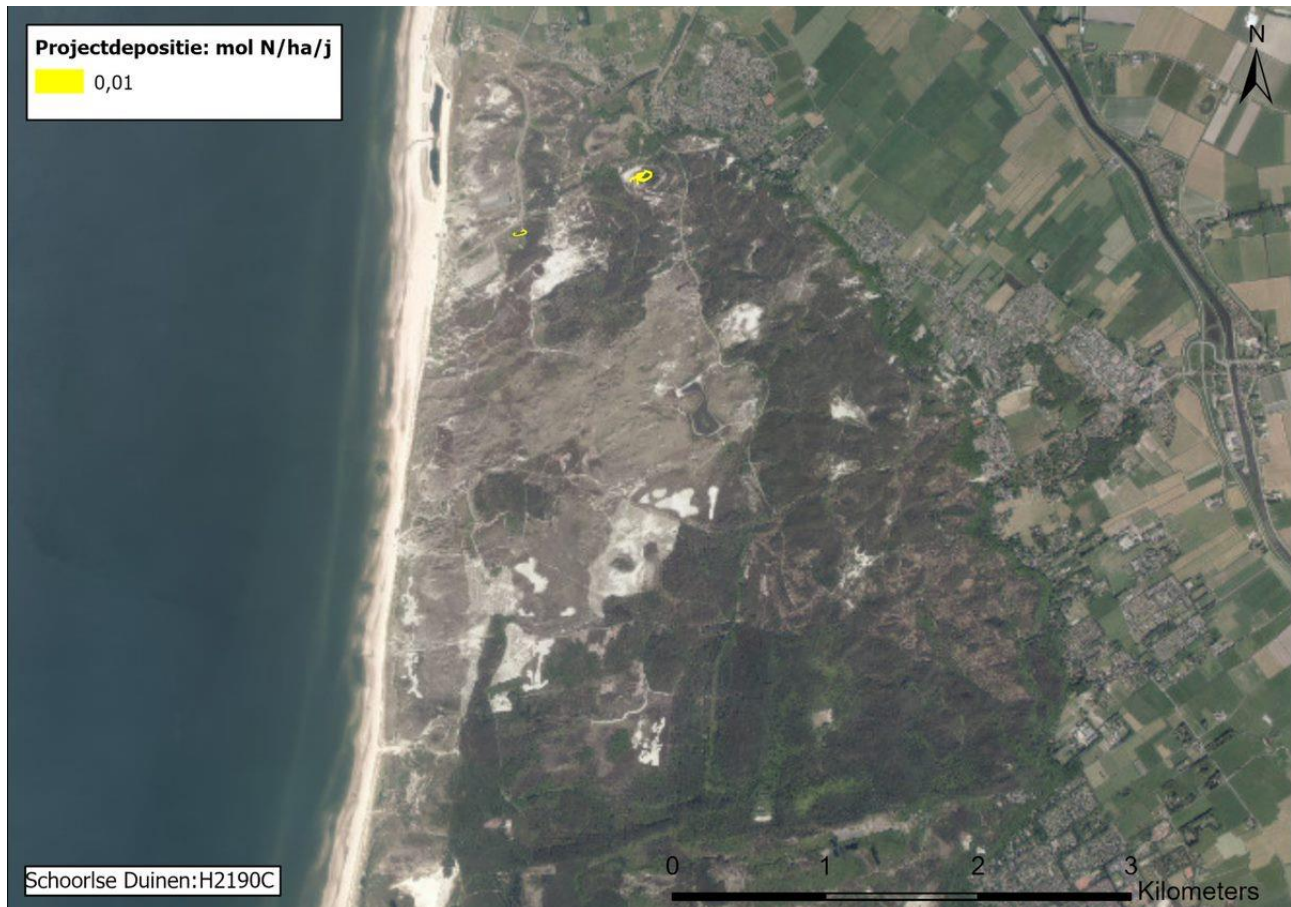
Figuur 141 Toename stikstofdepositie als gevolg van de aanleg van Warmteling op locaties met habitatype H2190C Vochtige duinvalleien (ontkalkt) met overschrijding van de KDW. Schoorlse Duinen

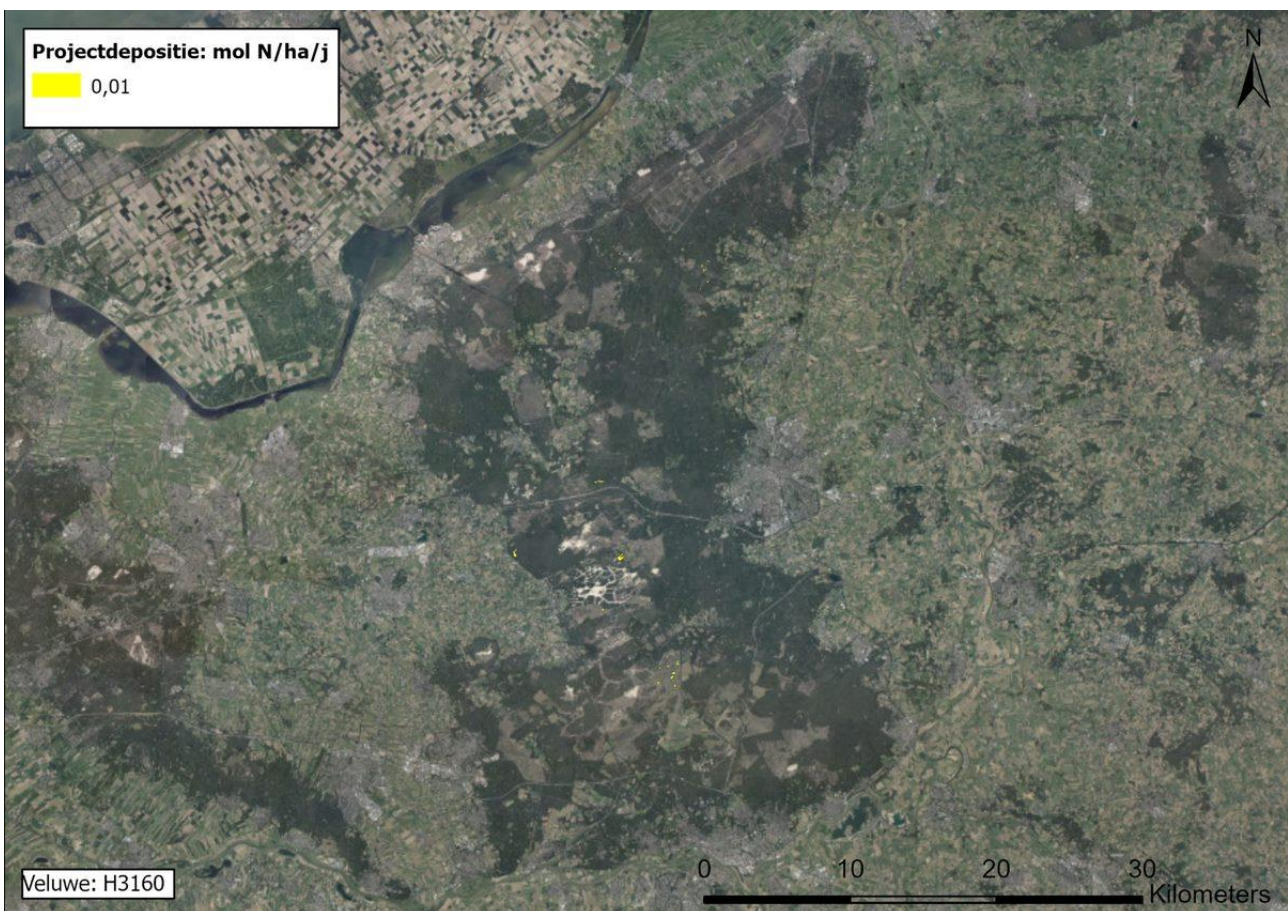
Figuur 147 Toename van stikstofdepositie als gevolg van de aanleg van Warmteling op locaties met habitatype H3160 Zure vennen met overschrijding van de KDW. Natura 2000-gebied Veluwe.

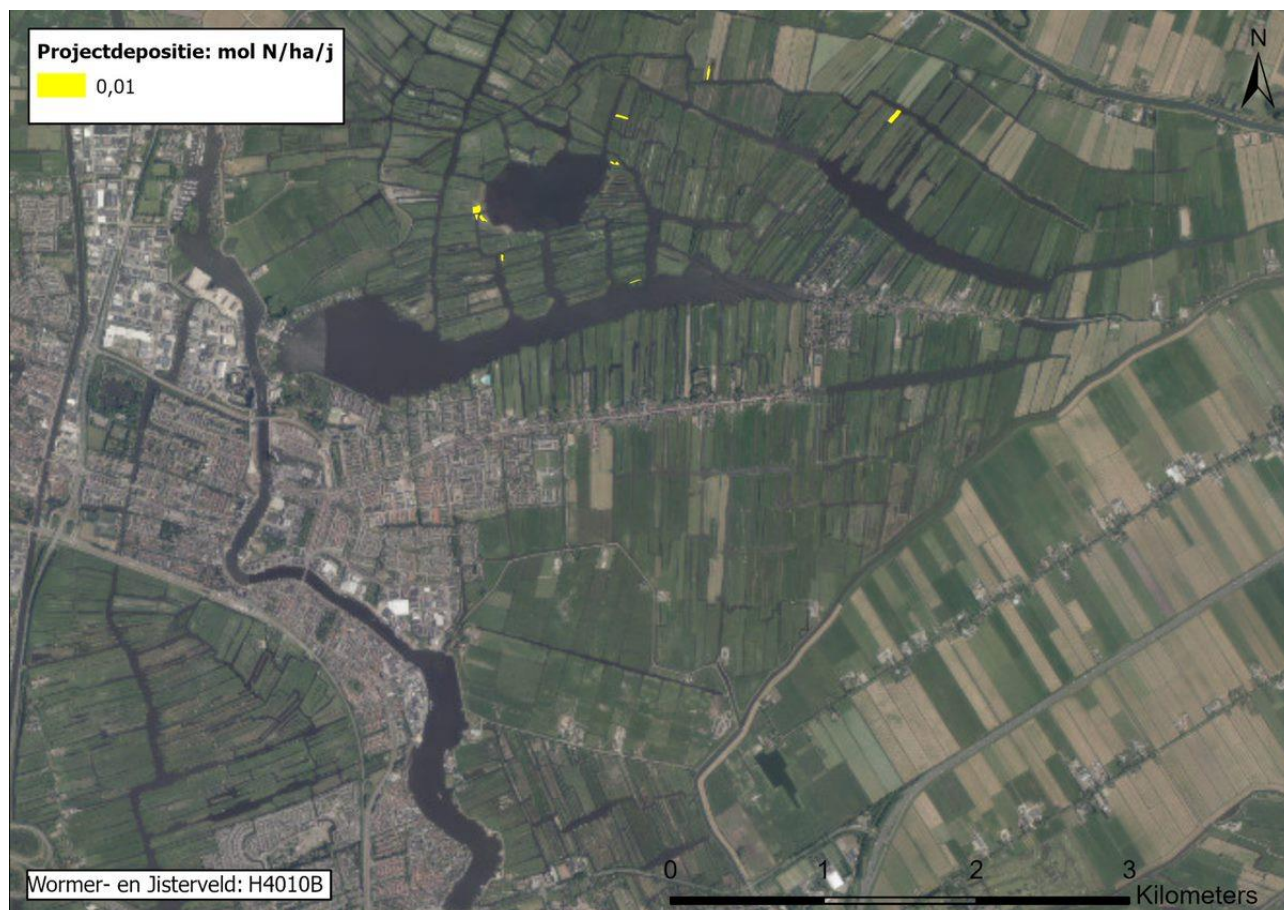
Figuur 157 Toename van stikstofdepositie als gevolg van de aanleg van Warmteling op locaties met habitattype H4010B Vochtige heide (laagveengebied) met overschrijding van de KDW. Natura 2000-gebied Wormer- en Jisperveld & Kalverpolder.
